# > Confortement parasismique de constructions

*Stratégie et recueil d'exemples en Suisse*

Thomas Wenk, Wenk Erdbeningenieurwesen  
und Baudynamik GmbH, Zurich

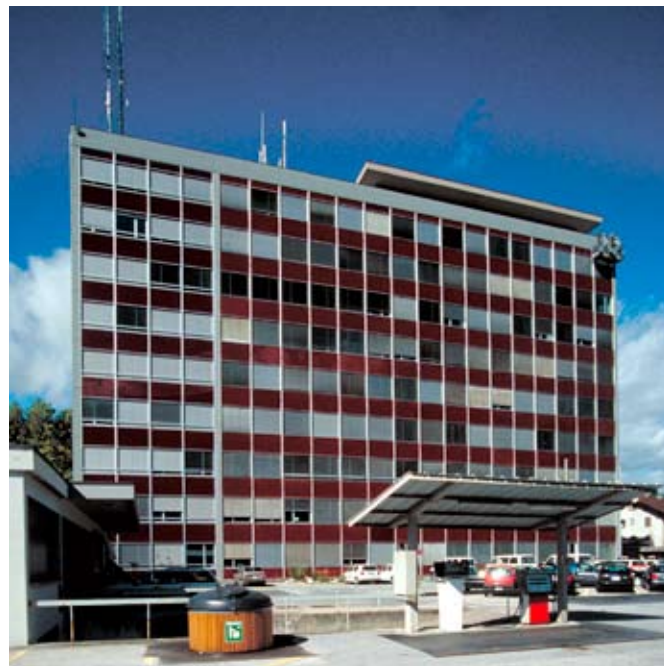
Vue de la façade longitudinale: les quatre premiers rangs de fenêtres correspondent à la nouvelle extension.

Le bâtiment existant est stabilisé horizontalement par une nouvelle extension afin de résister aux sollicitations sismiques. Le choix de parois en béton armé en forme de «I» dans cette nouvelle extension permet de diminuer la sollicitation en torsion affectant l'ensemble du système. Avec cette forme particulière, la rigidité transversale des nouvelles parois est largement inférieure à la rigidité longitudinale. L'ancien bâtiment est relié longitudinalement à la nouvelle extension par des câbles précontraints au niveau de chaque dalle d'étage.

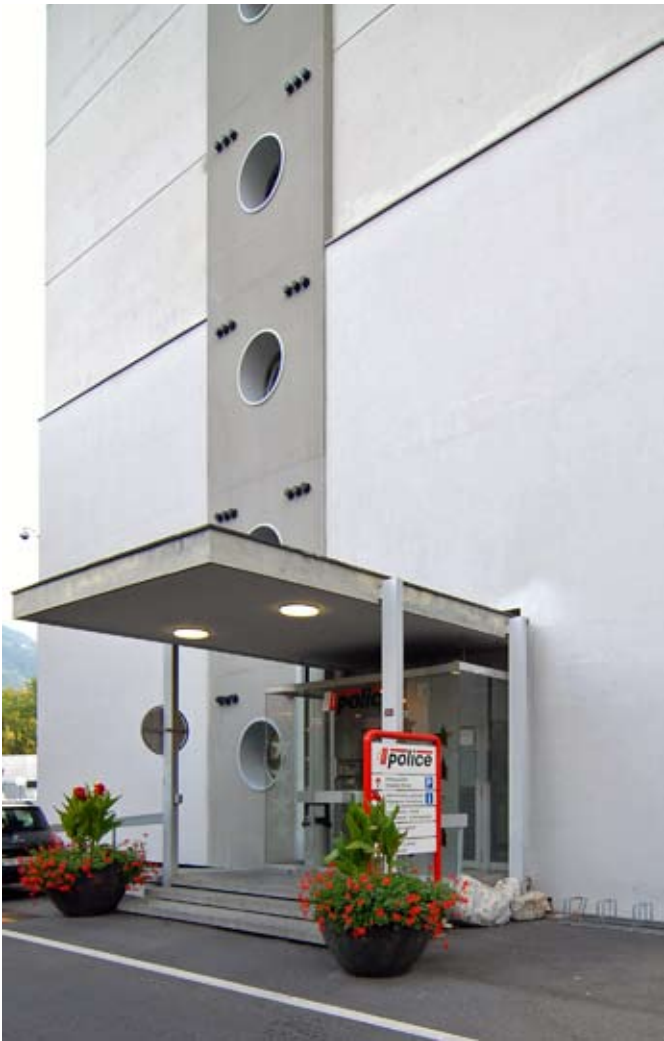
Façade latérale du bâtiment existant, avec les ancrages des câbles précontraints visibles de l’extérieur à la hauteur de chaque dalle d’étage.

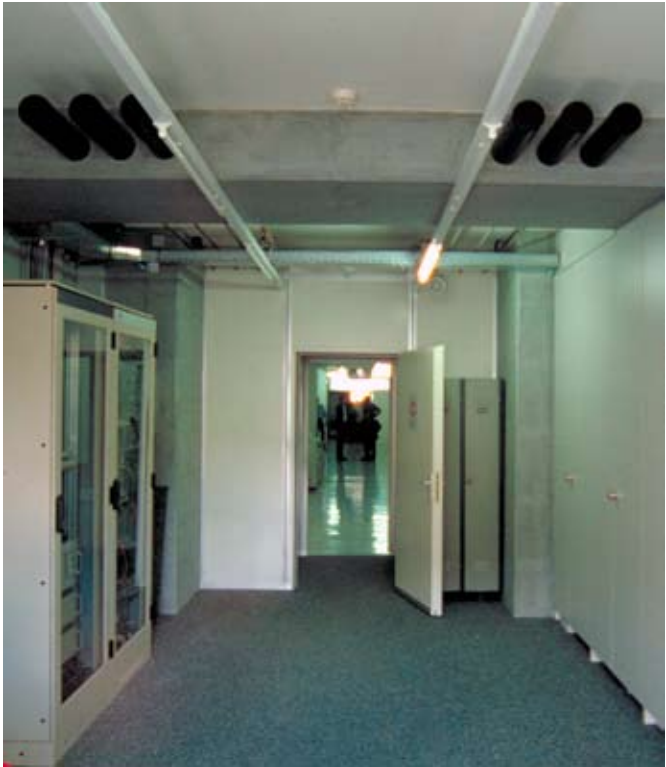
Vue de l’ancrage des six câbles précontraints à une poutre transversale reliant les deux nouvelles parois en béton armé en forme de «I» situées dans la nouvelle aile.

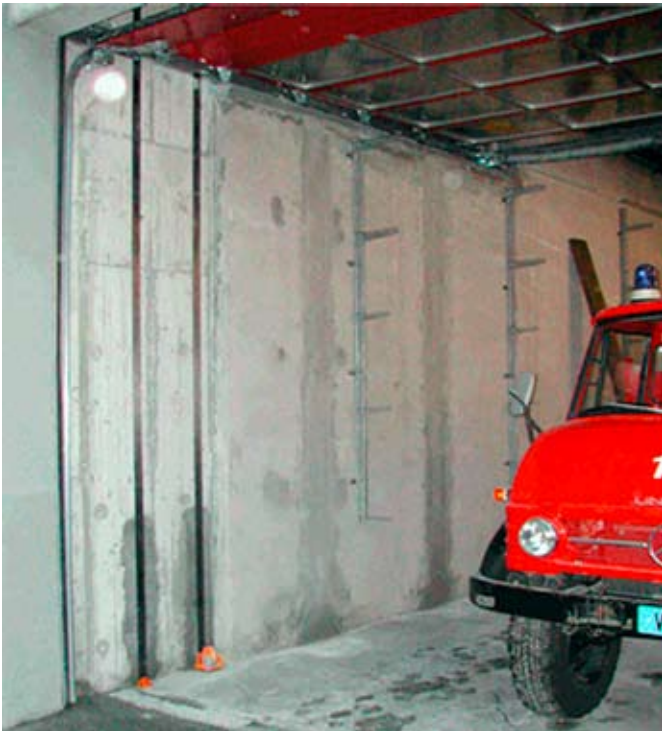
Deux lamelles précontraintes en fibres de carbone appliquées sur la face interne de la paroi pignon (Truffer et al., 2004).

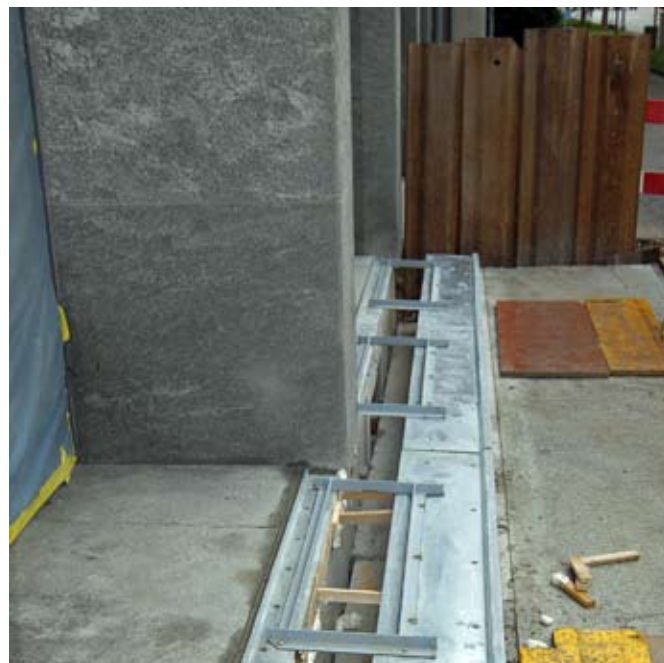
Application d'un joint de dilatation tout autour du bâtiment, afin qu'il puisse osciller librement dans le plan horizontal sur ses nouveaux appuis sismiques.

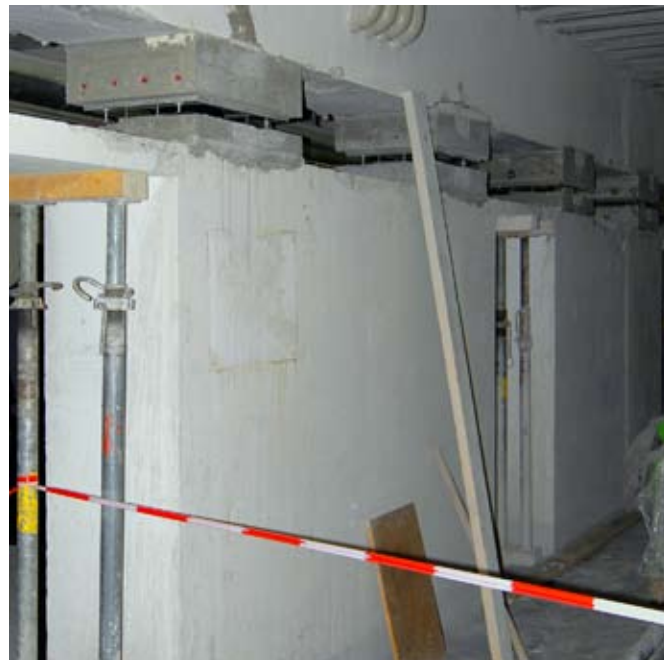
*Insertion d'appuis glissants sous l'espace intérieur dépourvu de colonnes.*

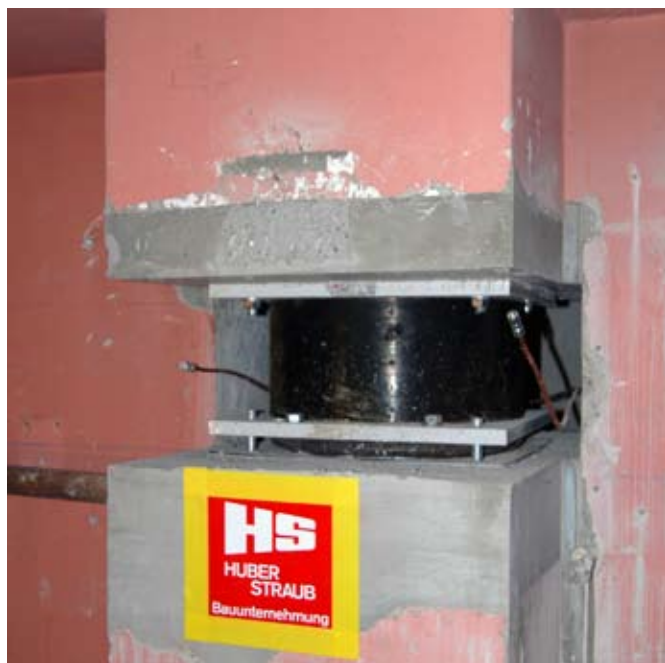
*Insertion d'un appui sismique en caoutchouc sous une colonne au niveau de la paroi extérieure du sous-sol.*

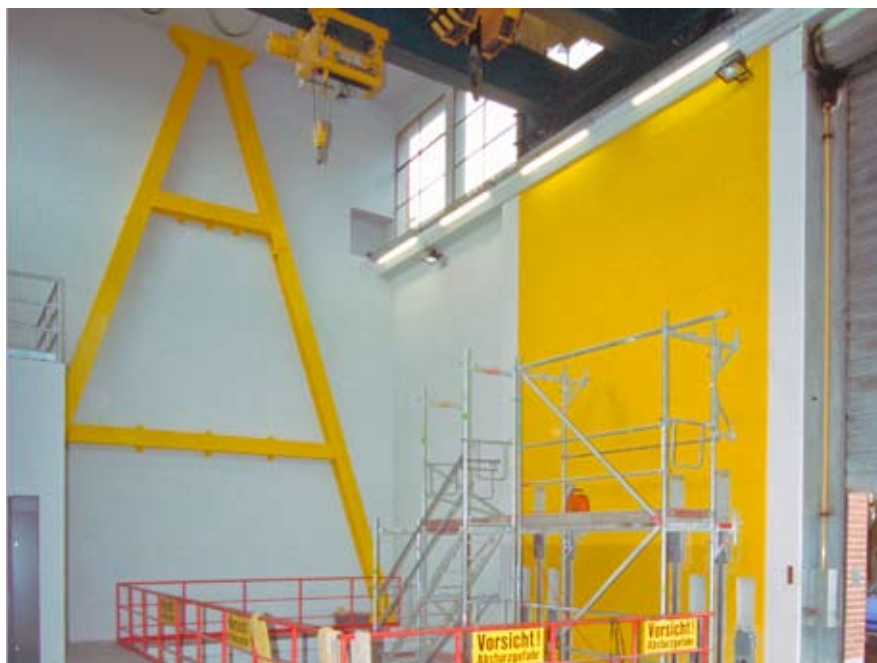
*Nouveau contreventement dans la façade ouest et nouvelle paroi porteuse en béton armé dans la façade nord de la halle de montage.*

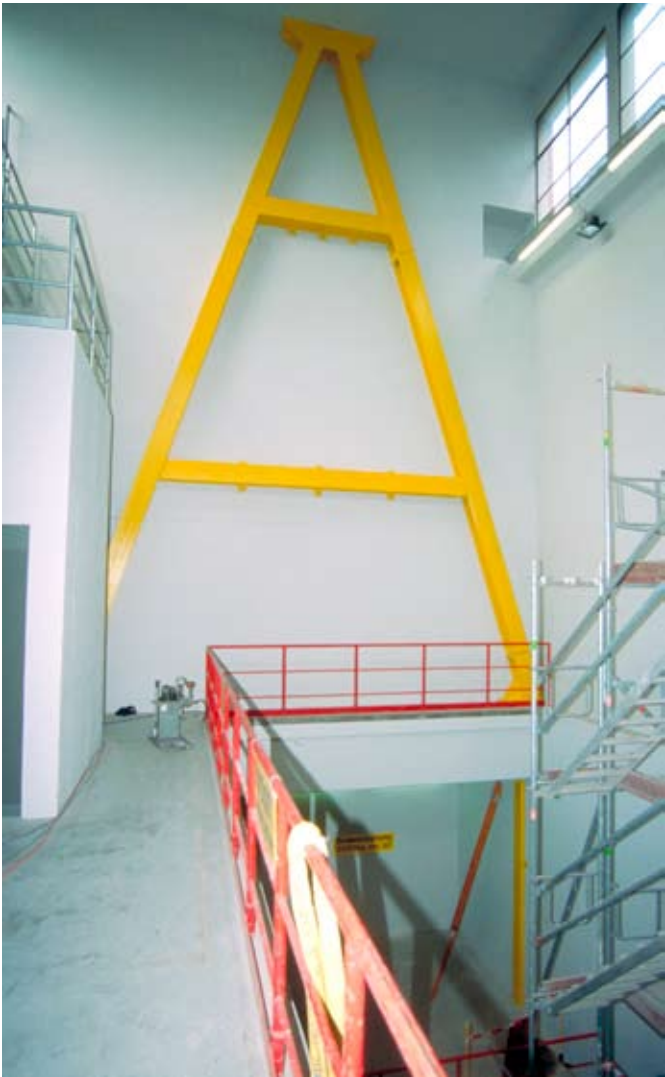
Nouveau treillis métallique en forme de A au rez-de chaussée de la façade ouest et nouvelles lamelles en acier au sous-sol.

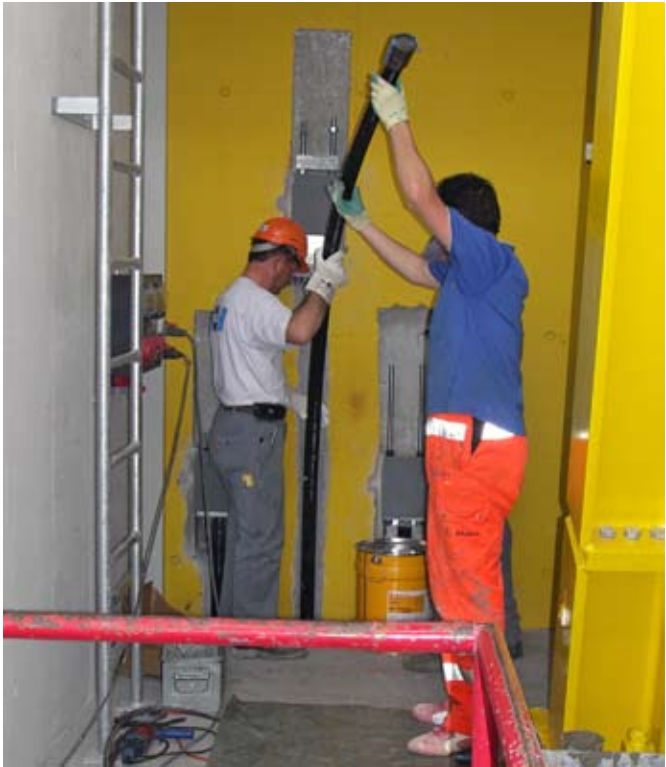
Insertion des lamelles en fibres de carbone pour ancrer les nouvelles parois en béton armé.

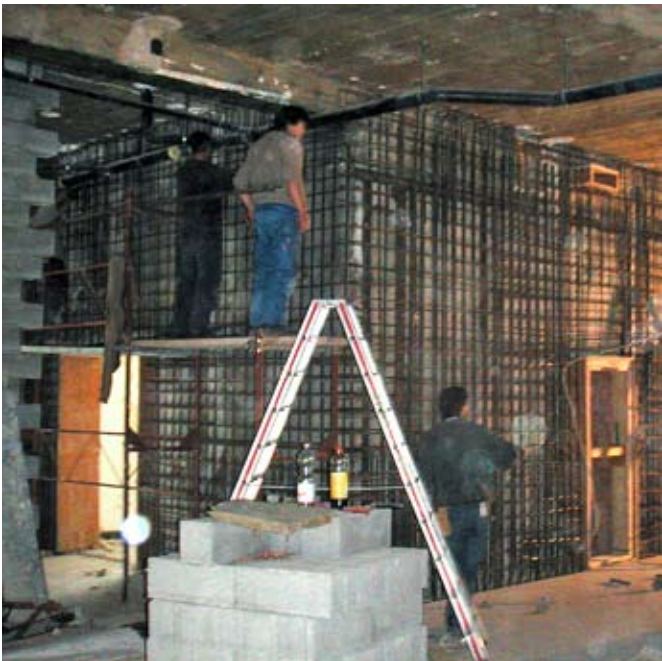
Mise en place de l'armature des nouvelles parois en béton armé au rez-de chaussée.

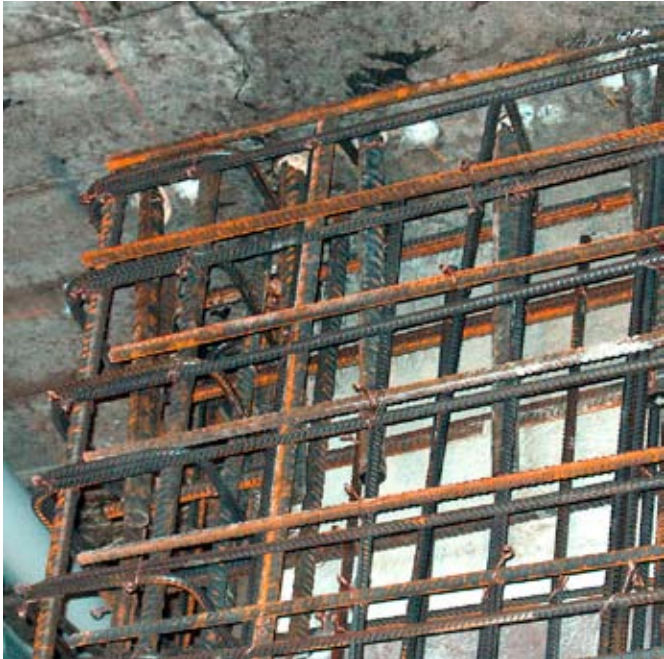
Armature de liaison entre les nouvelles parois en béton armé et les dalles existantes (Garcia-Vogel, 2005).

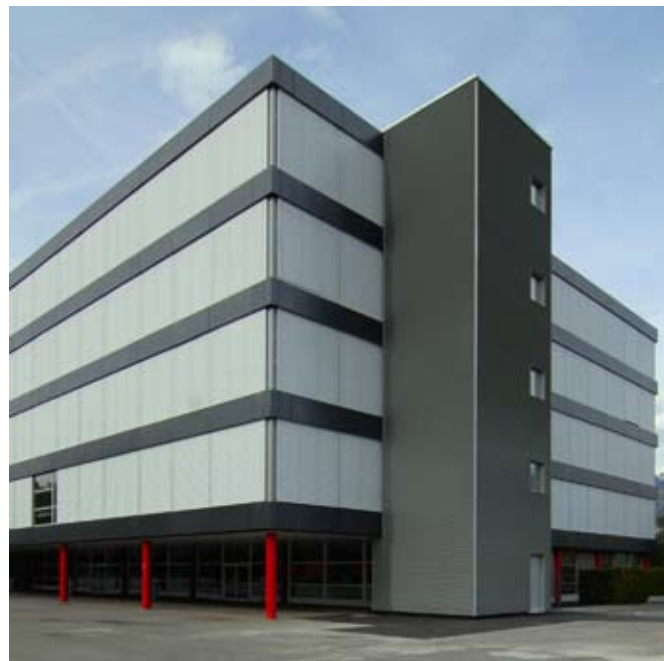
Vue de la nouvelle cage d'escalier côté sud.

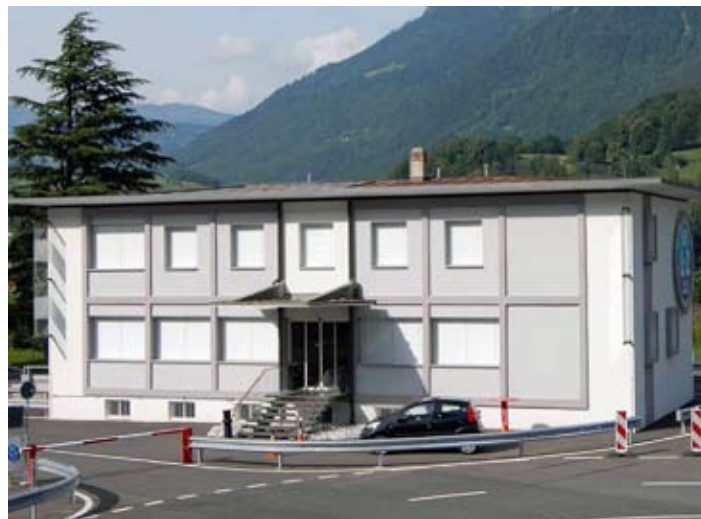
Ce sont principalement les façades longitudinales qui posent problème. Au rez-de-chaussée, les remplissages de maçonnerie raccourcissent la hauteur d'oscillation libre des colonnes de béton armé pour la limiter à moins d'une demi-hauteur d'étage. Il en résulte un danger de rupture fragile par cisaillement même lors de séismes de faible intensité.

*Vue des façade avant avec la nouvelle paroi en béton armé au niveau du cadre à l'extrême droite.*

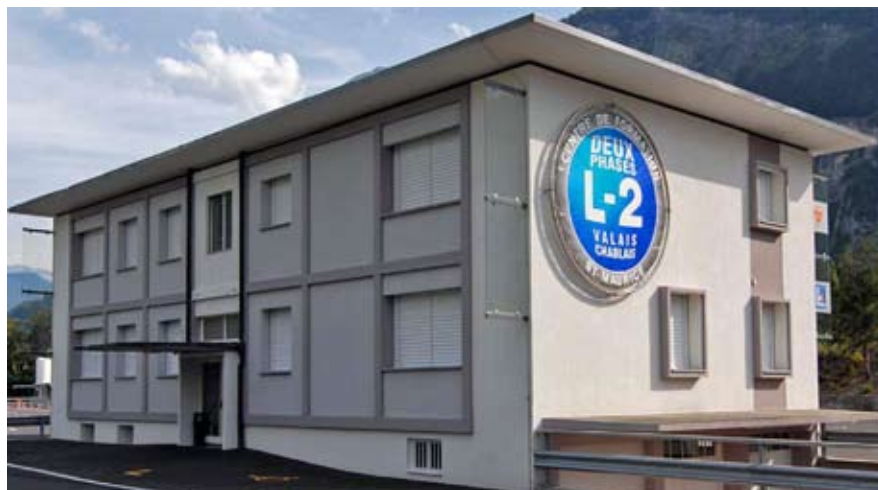
*Vue de la façade arrière avec la nouvelle paroi en béton armé au niveau du cadre intermédiaire à droite.*

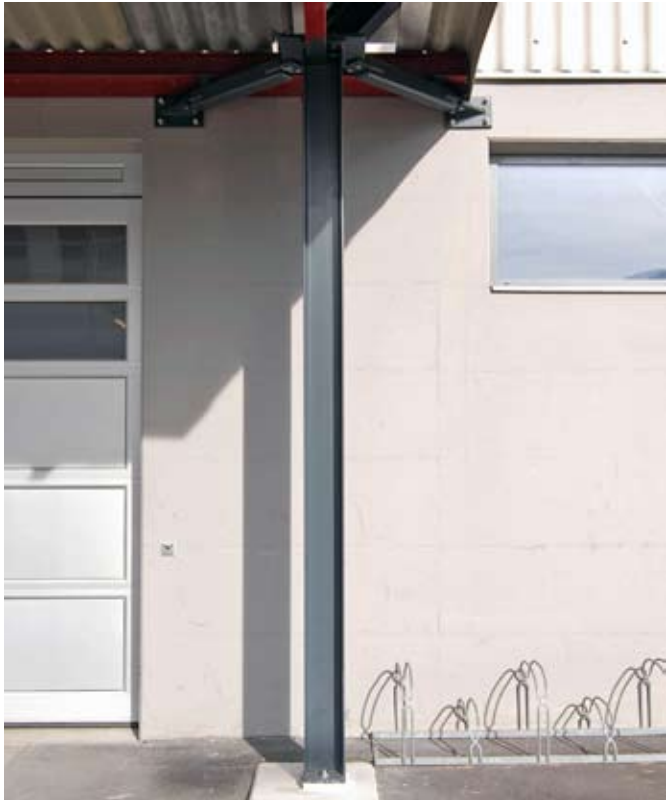
Colonne de bord du treillis arqué au niveau du sous-sol.

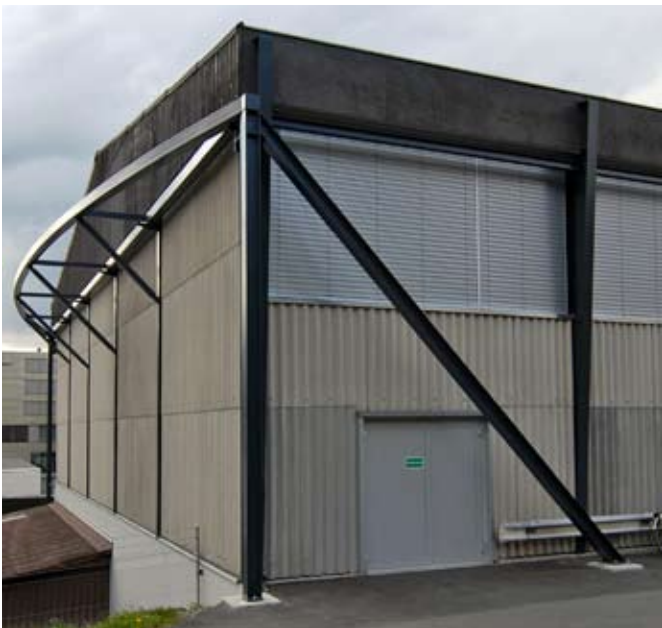
Renforcement sous forme de treillis arqué des façades d'extrémité.

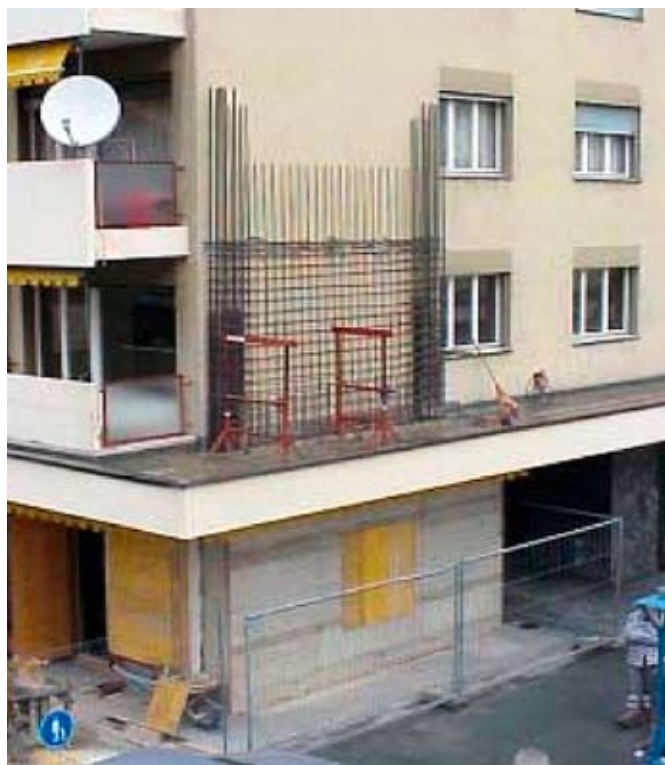
Dans son état initial, le complexe présente un cas typique d'étage flexible dans le plan horizontal («soft storey») dû à la transition entre les parois en maçonnerie des étages résidentiels et les colonnes en béton armé des locaux commerciaux du rez-de-chaussée. Le point faible réside dans les colonnes du rez-de-chaussée et en particulier dans l'armature insuffisante des nœuds des cadres. Par ailleurs, la sécurité structurale de certaines parois en maçonnerie est insuffisante.

Nouvelle paroi porteuse en béton armé bétonnée contre la façade existante (Lateltin, 2003).

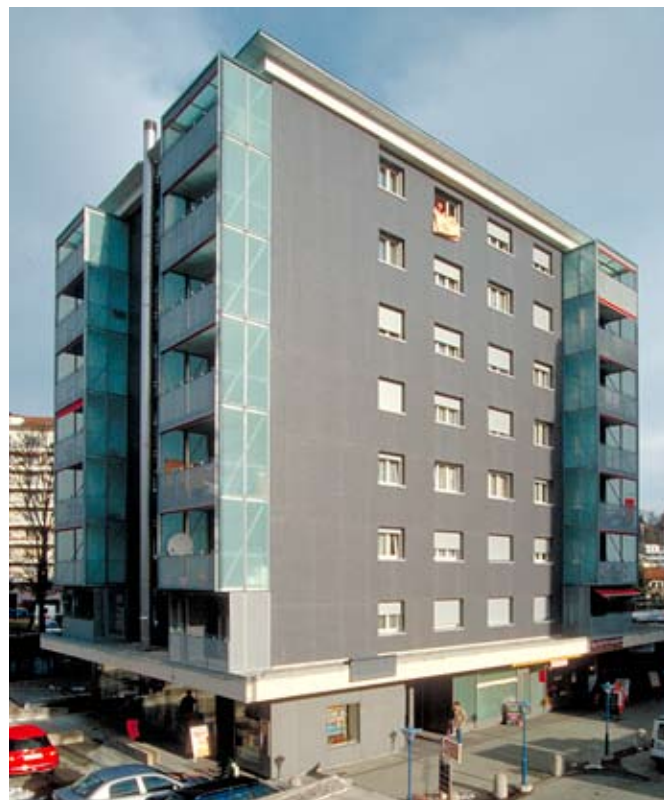
Vue de la nouvelle paroi en béton armé.

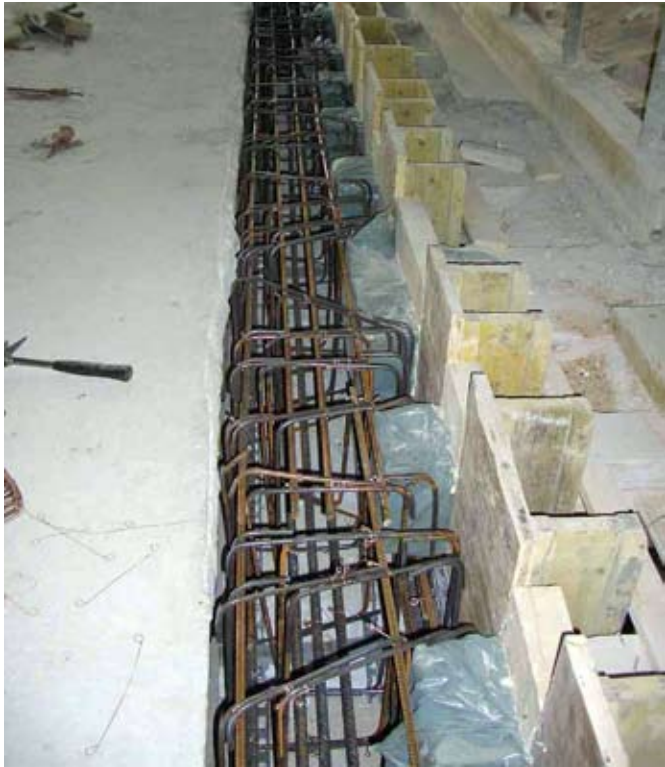
Armature d’ancrage des nouveaux planchers dans les parois en maçonnerie.

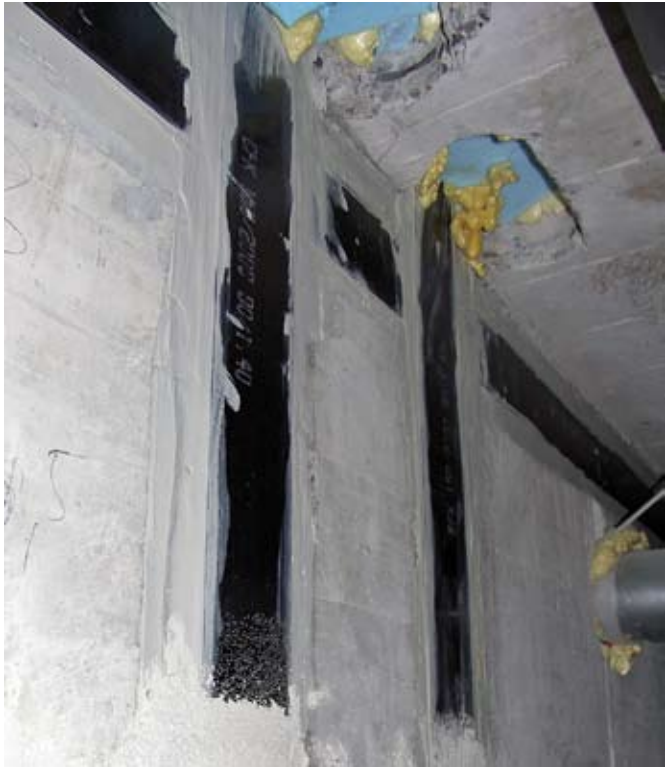
Renforcement des noyaux d’ascenseurs avec des lamelles en fibre de carbone.

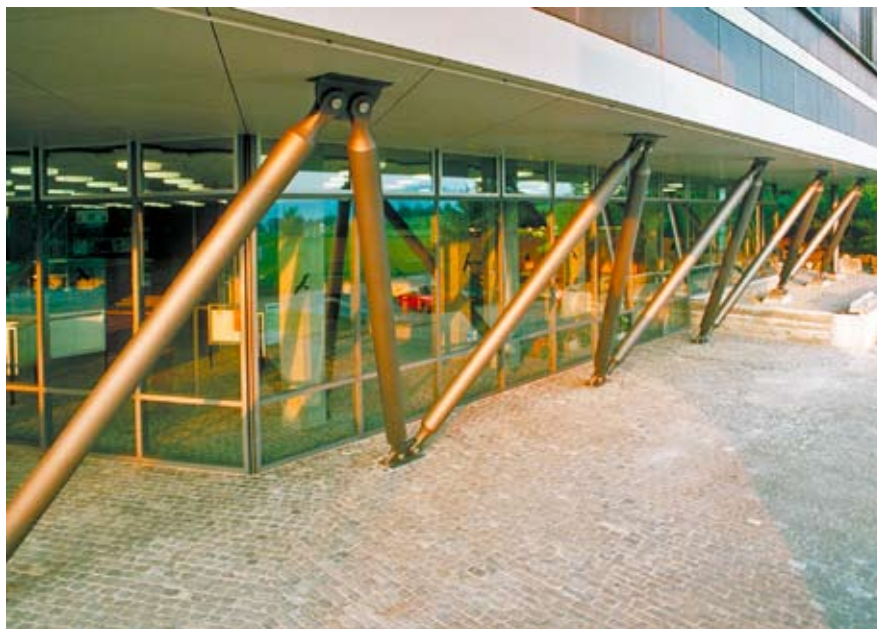
Le rez-de-chaussée flexible est conforté par un nouveau treillis oblique formé de tubes d'acier. Cette solution permet d'augmenter la rigidité et la résistance ultime, tout en éliminant le problème d'excentricité affectant le système de contreventement au rez-de-chaussée.

Nouveau treillis oblique formé de tubes en acier au rez-de-chaussée.

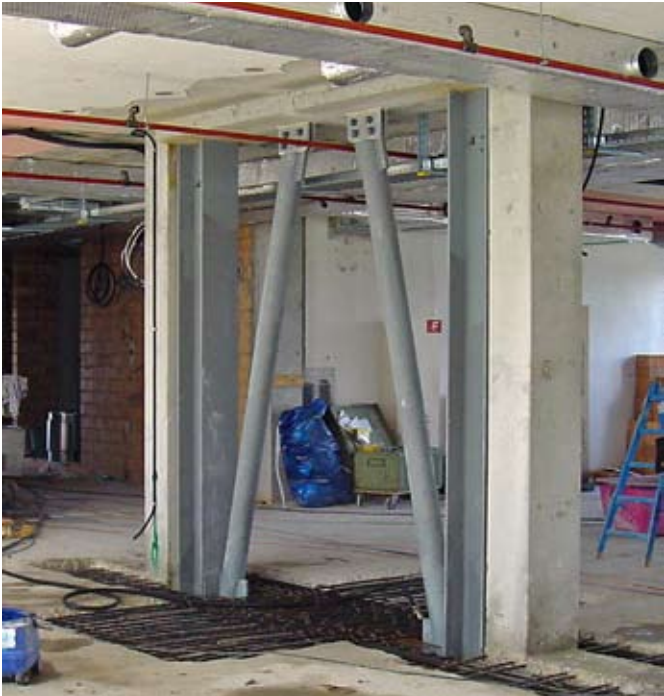
Nouveau cadre en acier de type excentré, placé entre deux colonnes en béton armé existantes.

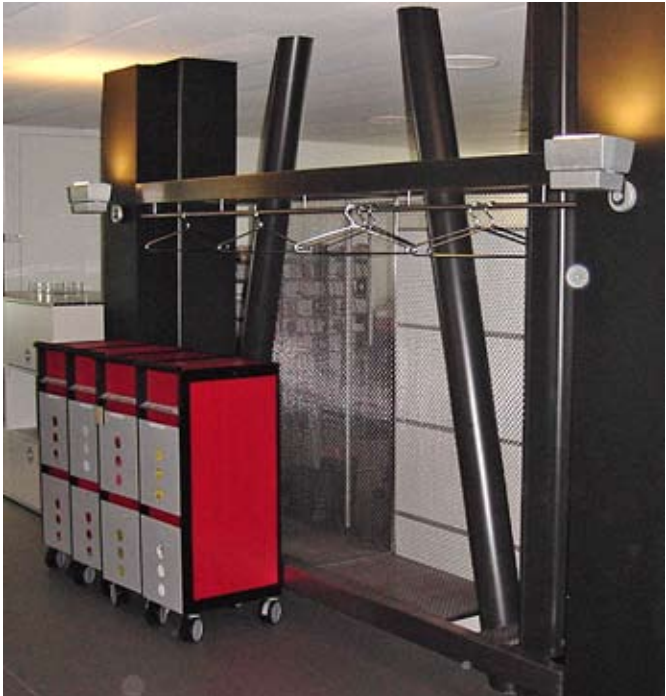
Nouveau cadre en acier avec habillage des colonnes.

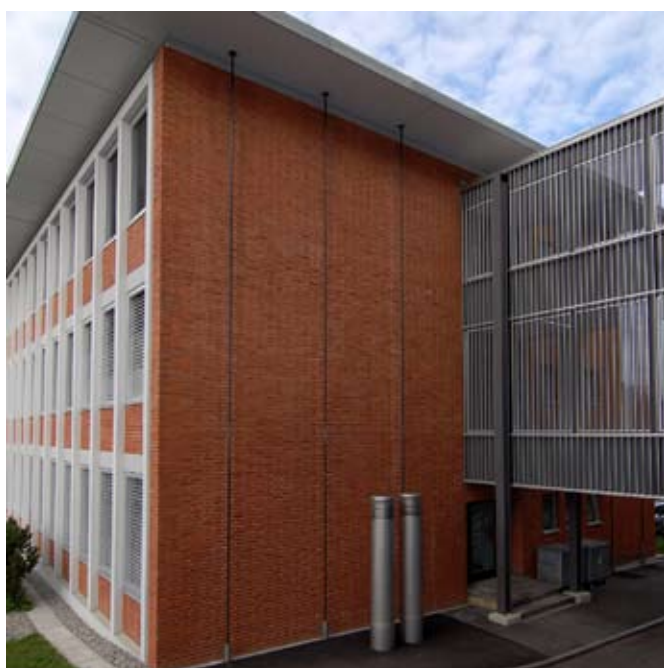
Façade d'extrémité nord, renforcée par des éléments externes verticaux précontraints en fibres de carbone.

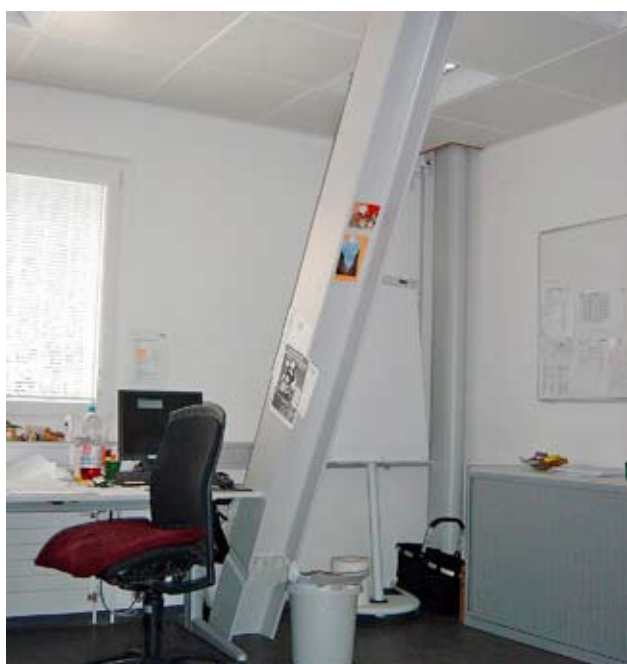
Nouveau treillis d'acier en «V» dans un bureau du rez-de-chaussée.

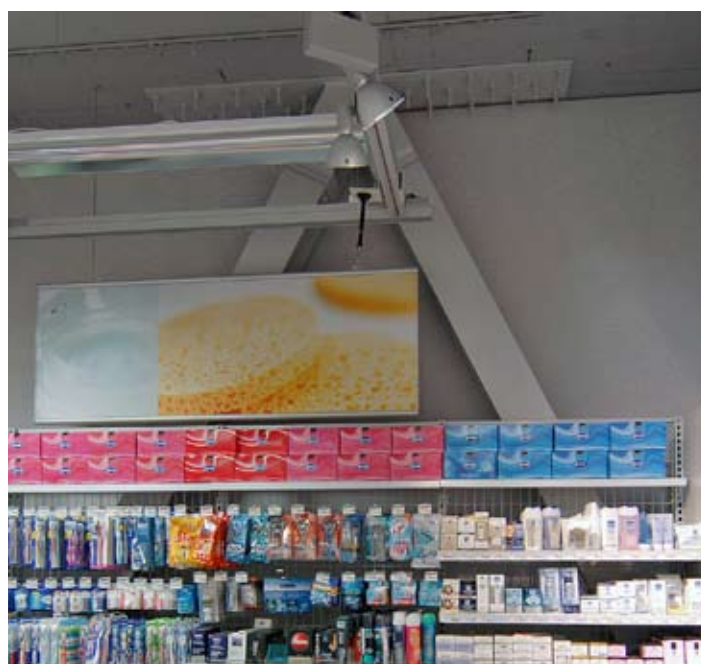
Nouveau treillis d'acier en «V» caché derrière un rayon de vente du rez-de-chaussée.

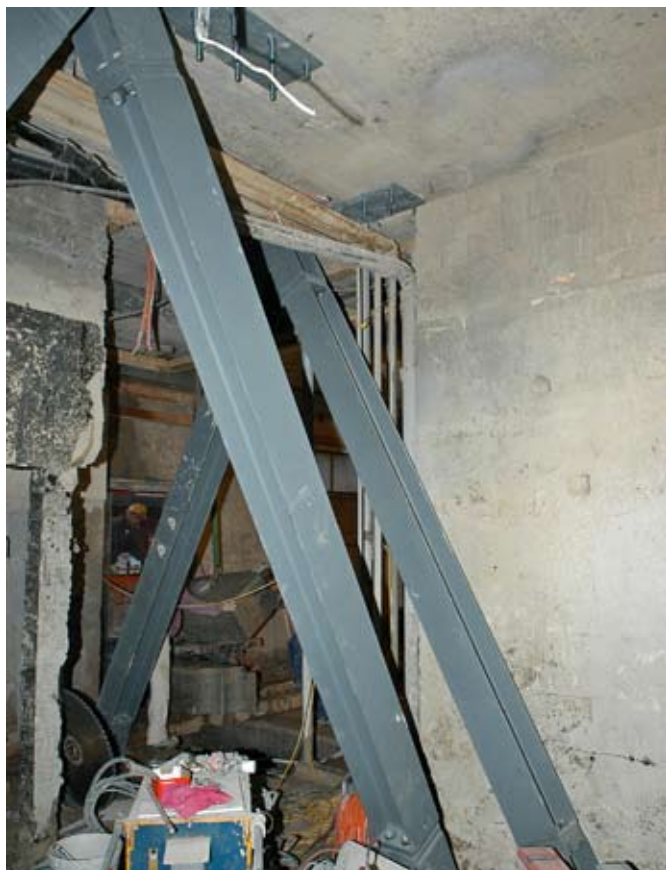
*Insertion de nouveaux treillis d'acier en «V» au rez-de-chaussée.*

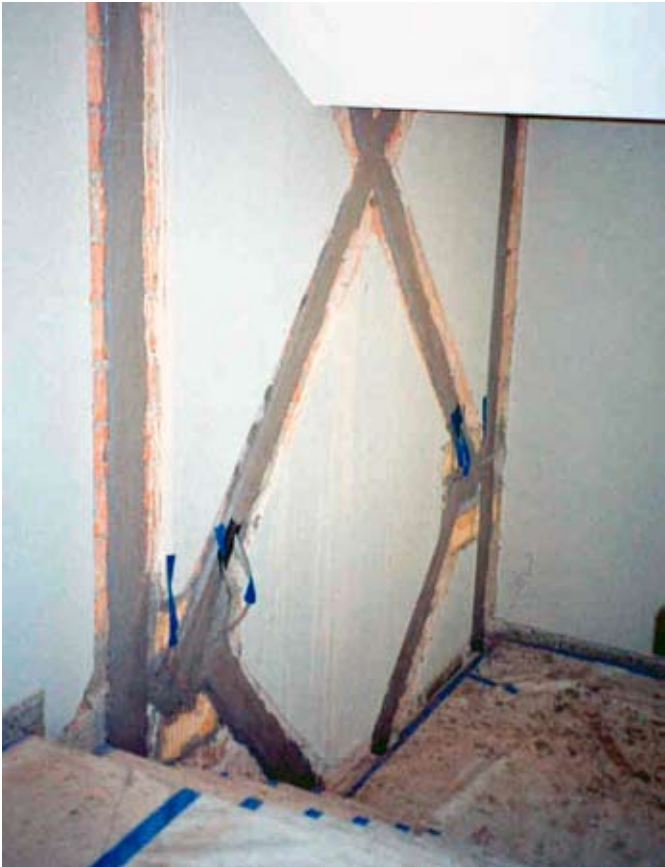
Renforcement des parois en maçonnerie avec des lamelles en fibres de carbone.

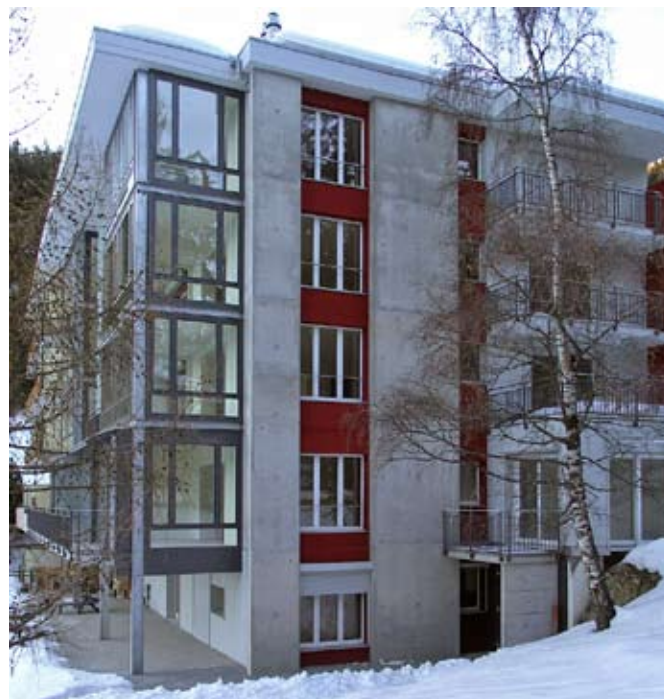
*Vue de la façade est avec les nouvelles parois en béton armé.*

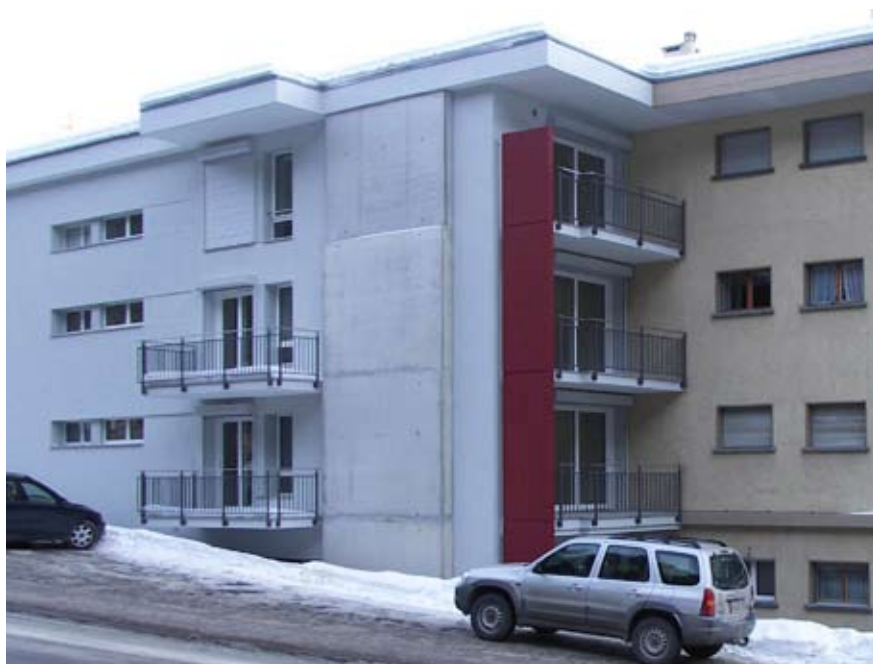
*Vue de la façade nord avec les nouvelles parois en béton armé.*

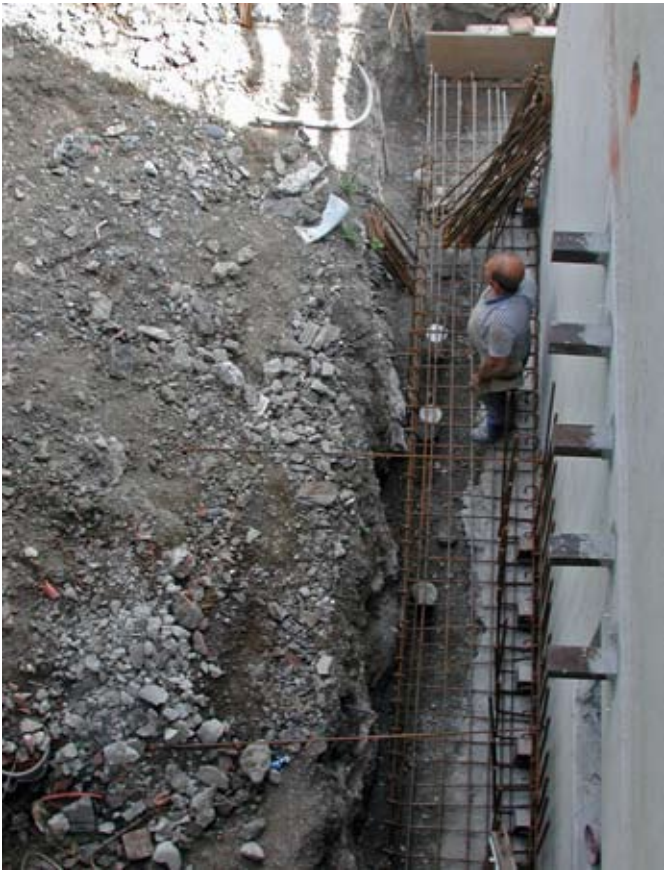
Fondation d'une des nouvelles parois en béton armé.

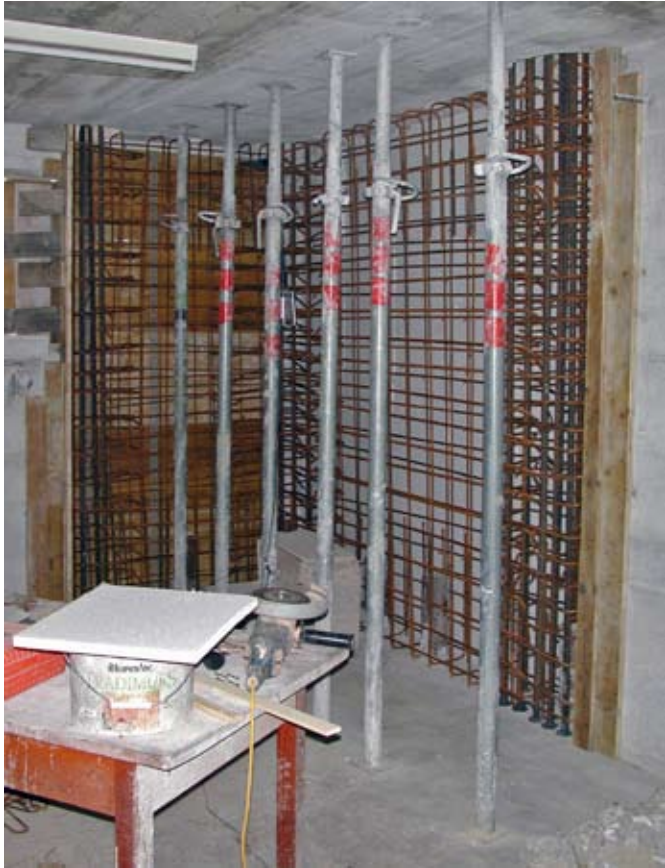
Armature d'une nouvelle paroi en béton armé au sous-sol.

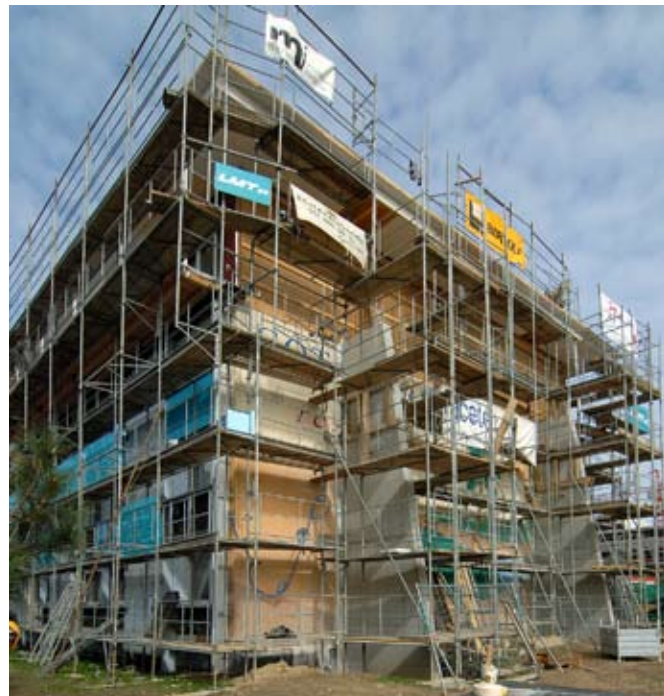
*Les deux nouvelles parois triangulaires en béton armé en construction du côté sud.*

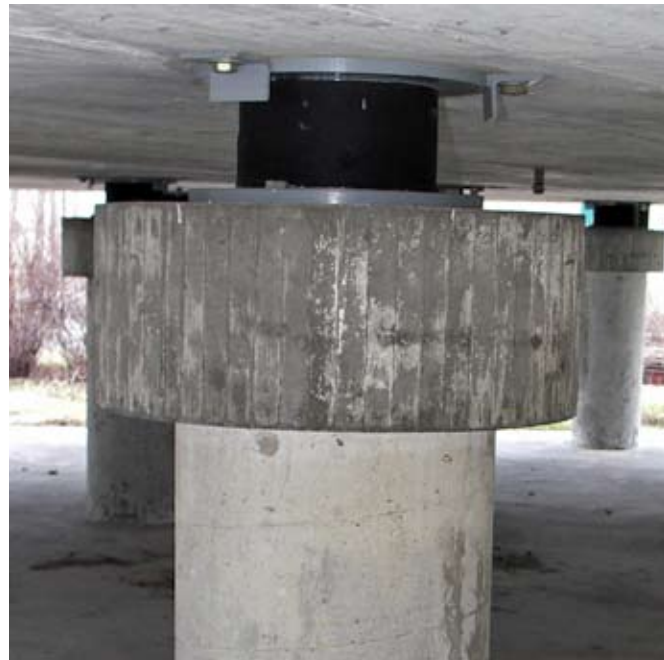
*Appui en caoutchouc spécial intégré sous le réservoir de gaz liquide.*
