# > Confortement parasismique de constructions

*Stratégie et recueil d'exemples en Suisse*

Thomas Wenk, Wenk Erdbeningenieurwesen  
und Baudynamik GmbH, Zurich

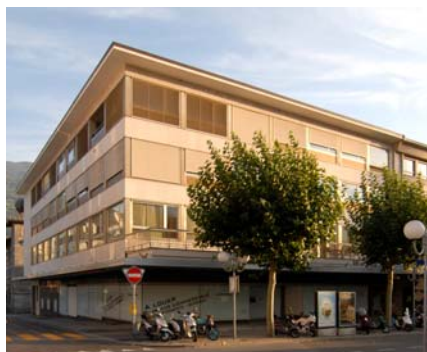
*Bâtiment présentant un rez-de-chaussée flexible dans le plan horizontal (exemple 5: immeuble résidentiel et commercial à Sion).*

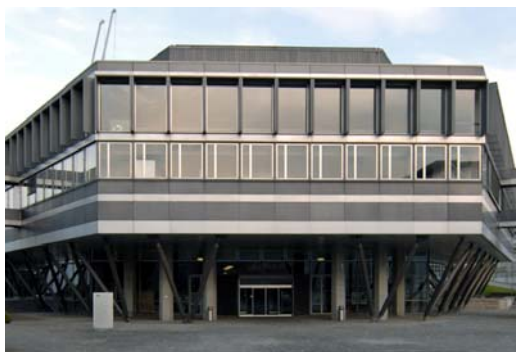
*Bâtiment avec un contreventement asymétrique (exemple 15: bâtiment HPH de l'EPF Zurich).*

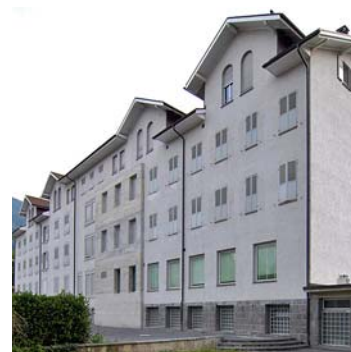
*Bâtiment avec une structure porteuse en maçonnerie non armée (exemple 7: école à Monthey).*

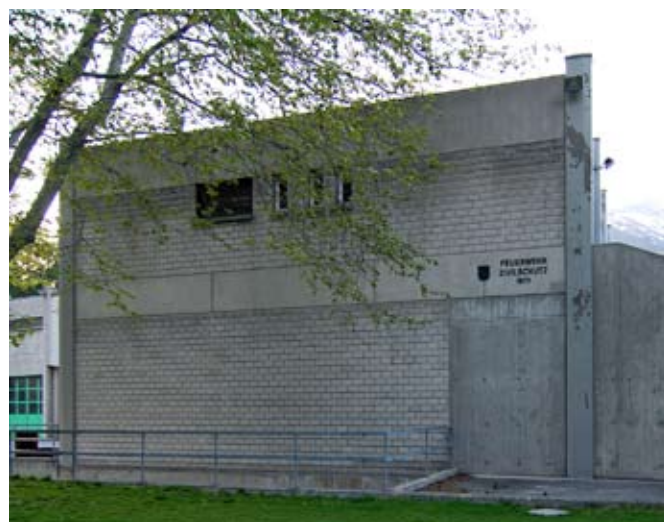
*Paroi en maçonnerie non armée située au sud du bâtiment qui a été renforcée avec des lamelles verticales en fibres de carbone.*

La paroi pignon critique située au sud est renforcée sur sa face interne par huit lamelles précontraintes en fibres de carbone collées verticalement et ancrées dans les dalles en béton armé du rez-de-chaussée et du toit. Grâce à la précontrainte appliquée, cette paroi est à même de reprendre les sollicitations

sismiques en ne subissant que très peu de déformations horizontales, ce qui est également favorable pour la garantie de l'état de service de ce local du feu de la classe d'ouvrage CO III. De plus, les lamelles précontraintes en fibres de carbone empêchent la paroi de se déverser hors de son plan.

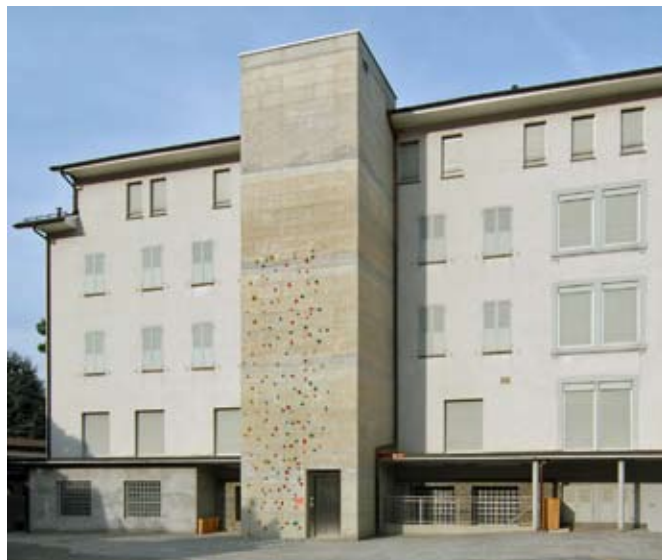
Les parois en maçonnerie à une peau de la nouvelle aile sont relativement minces et constituent le point faible principal concernant le comportement sismique. Le contreventement dans la direction transversale est particulièrement insuffisant en raison de l'absence de parois intermédiaires. L'ancienne aile comprend en revanche de nombreuses parois épaisses en maçonnerie, mais les ancrages entre les façades et les planchers en bois y constituent un point faible.

*Vue de la façade longitudinale arrière avec nouveau noyau d'ascenseur en béton armé.*

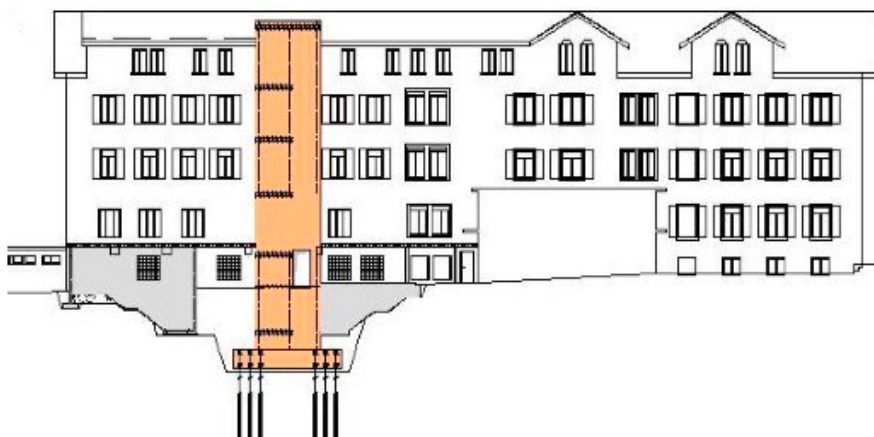
*Schéma de la façade longitudinale arrière, avec le nouveau noyau d'ascenseur en béton armé au milieu de la nouvelle aile (étape 1).*

La nouvelle aile est renforcée sur les deux façades longitudinales par des parois en béton armé continues sur toute la hauteur du bâtiment. Dans une première étape, un noyau d'ascenseur est construit à l'arrière de la bâtisse, principalement pour assurer son contreventement en direction transversale. La fondation de ce noyau est assurée par douze micropieux pour qu'il soit à même d'absorber le moment renversant. Dans une deuxième étape, la façade avant est complétée par une paroi en béton armé rectangulaire qui rigidifie le bâtiment en direction longitudinale en combinaison avec le noyau d'ascenseur. En outre, des éléments de liaison sont appliqués entre les façades et les planchers en bois de l'ancienne aile.

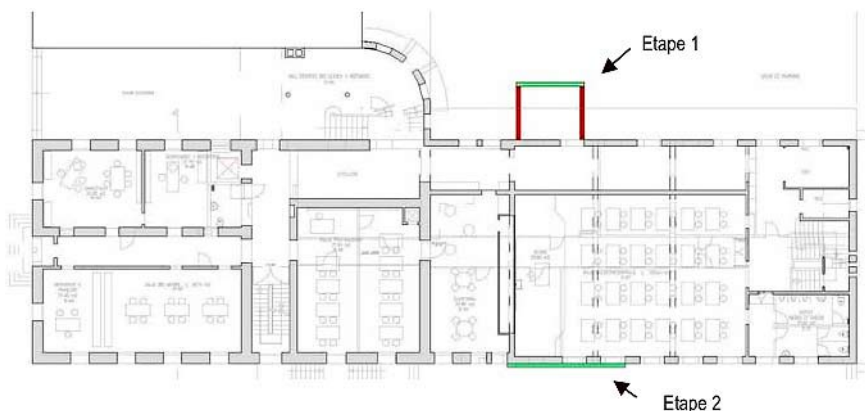
*Vue en plan de l'ancienne aile (à gauche) et de la nouvelle (à droite), avec le nouveau noyau d'ascenseur en béton armé (étape 1) et les nouvelles parois en béton armé (étape 2) (Peruzzi & Schmid, 2007).*

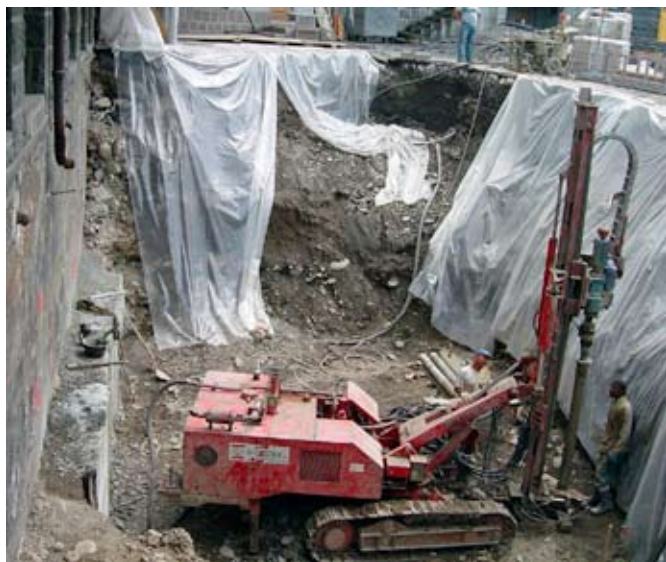
Réalisation de la fondation du nouveau noyau d'ascenseur en béton armé avec des micropieux.

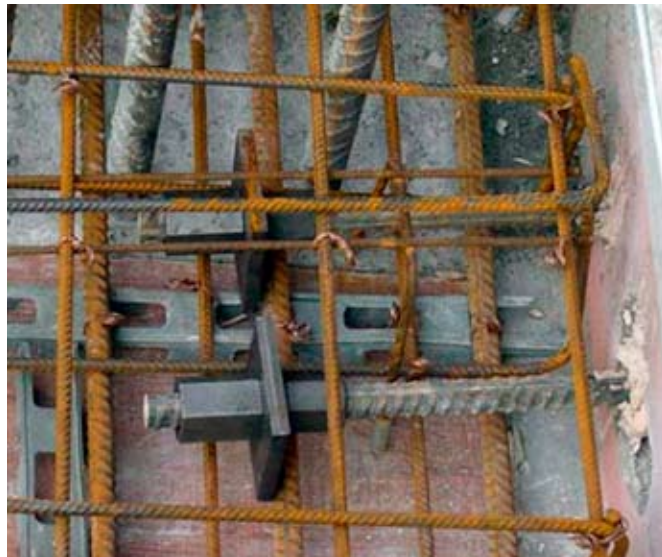
Ancrage du noyau d'ascenseur dans les dalles en béton armé existantes au moyen de barres Swiss-Gewi et d'une armature de répartition collée.

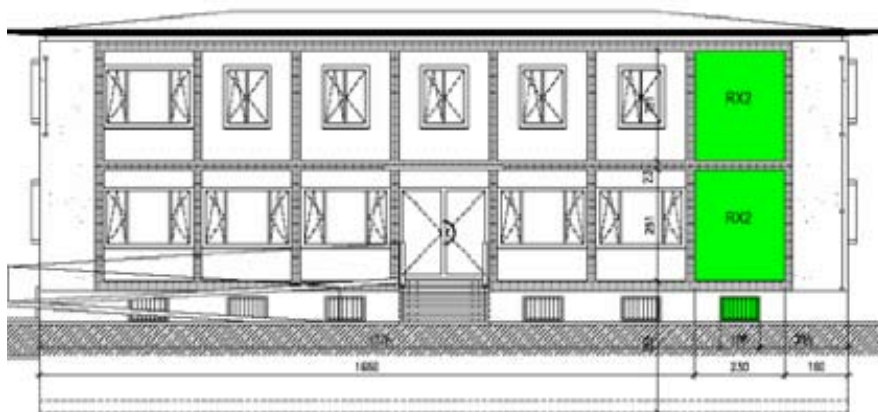
Ce sont principalement les façades longitudinales qui posent problème. Au rez-de-chaussée, les remplissages de maçonnerie raccourcissent la hauteur d'oscillation libre des colonnes de béton armé pour la limiter à moins d'une demi-hauteur d'étage. Il en résulte un danger de rupture fragile par cisaillement même lors de séismes de faible intensité.

*Vue en élévation avec une des deux nouvelles parois en béton armé (en vert) intégrée dans la façade longitudinale avant.*

Dans chacune des deux façades longitudinales, un segment de cadre est fermé par une paroi élancée en béton armé. Les deux nouvelles parois, continues sur les deux niveaux, sont ancrées aux parois extérieures du rez-de-chaussée. Il en résulte un nouveau système de contreventement symétrique dans la direction longitudinale.

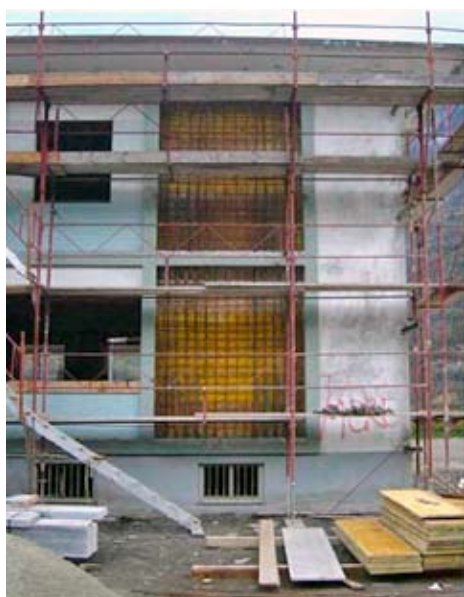
Armature d'une nouvelle paroi en béton armé.

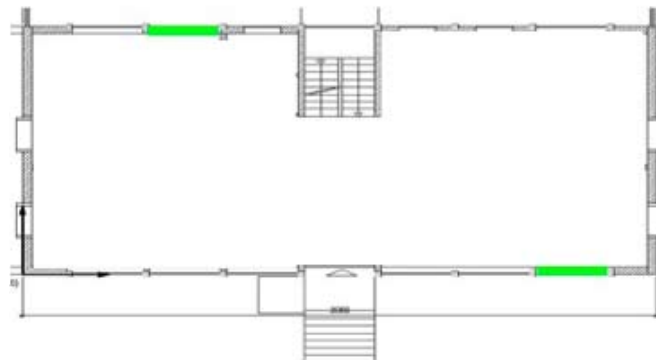
Vue en plan avec les deux nouvelles parois en béton armé (en vert) intégrées dans les façades longitudinales.

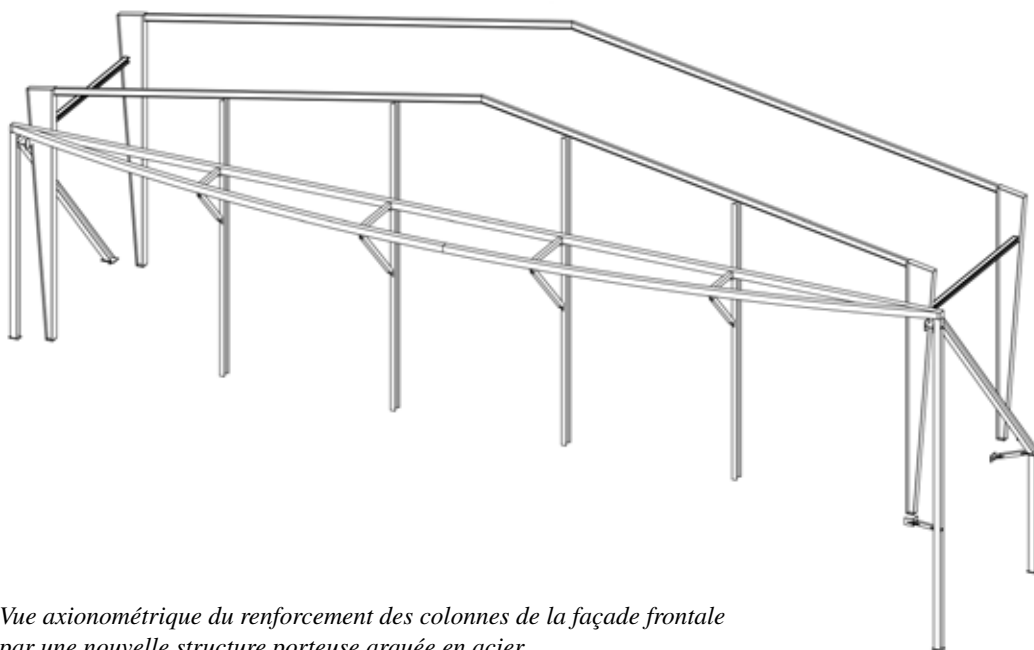
Le problème principal est posé par les sollicitations dues au vent et aux séismes dans la direction longitudinale. Le contreventement de toiture de la halle présente des points faibles imputables à la conception de ses nœuds et le contreventement horizontal des cadres biarticulés est insuffisant dans la direction longitudinale de la halle. Dans la direction transversale, la résistance ultime des solides cadres en acier de 10 m de hauteur est suffisante en cas de vent et de séisme. Ces cadres restent dans le domaine élastique lorsqu'ils sont sou-

*Vue axonométrique du renforcement des colonnes de la façade frontale par une nouvelle structure porteuse arquée en acier.*

Le confortement mis en place est surtout lié aux sollicitations dues au vent dans la direction longitudinale. Les colonnes et les cadres biarticulés des façades latérales sont étayés horizontalement par l'entremise d'un nouveau treillis arqué en acier fixé dans leur partie supérieure. La force longitudinale en résultant dans le plan horizontal est transmise des extrémités de la poutre au sous-sol par une solide diagonale.

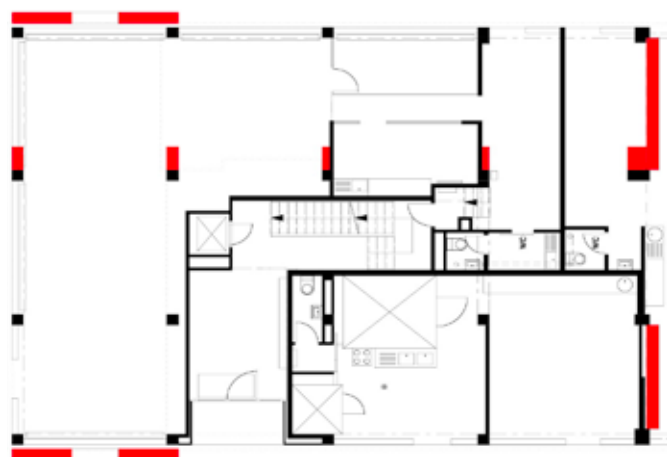
Dans son état initial, le complexe présente un cas typique d'étage flexible dans le plan horizontal («soft storey») dû à la transition entre les parois en maçonnerie des étages résidentiels et les colonnes en béton armé des locaux commerciaux du rez-de-chaussée. Le point faible réside dans les colonnes du rez-de-chaussée et en particulier dans l'armature insuffisante des nœuds des cadres. Par ailleurs, la sécurité structurale de certaines parois en maçonnerie est insuffisante.

Vue en plan du rez-de-chaussée, avec les nouvelles parois en béton armé (Lateltin, 2003).

Chaque immeuble est doté d'un nouveau système porteur à même de reprendre les actions horizontales. Ce système comprend deux parois élancées en béton armé, continues sur toute la hauteur des bâtiments, dans chacune des directions principales. Ces nouvelles parois sont fondées dans le terrain à l'aide de micropieux.

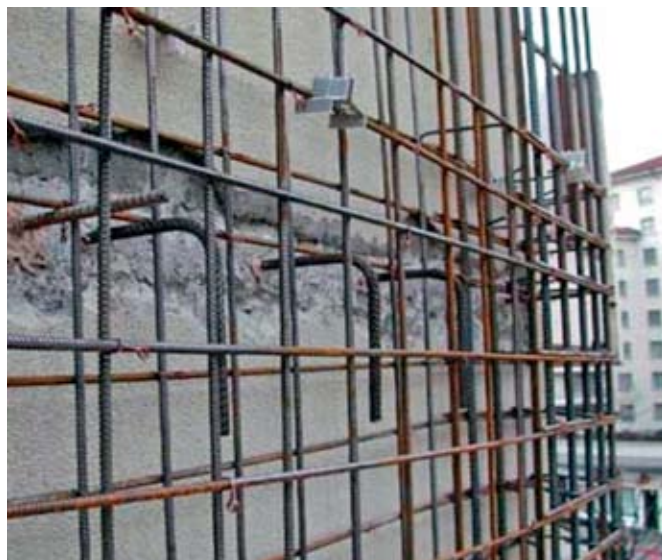
Détail d'armature d'une nouvelle paroi en béton armé avec les armatures de liaison scellées dans les dalles existantes.

Les nouvelles parois en béton armé sont reliées à la face latérale des dalles par une armature de liaison scellée.

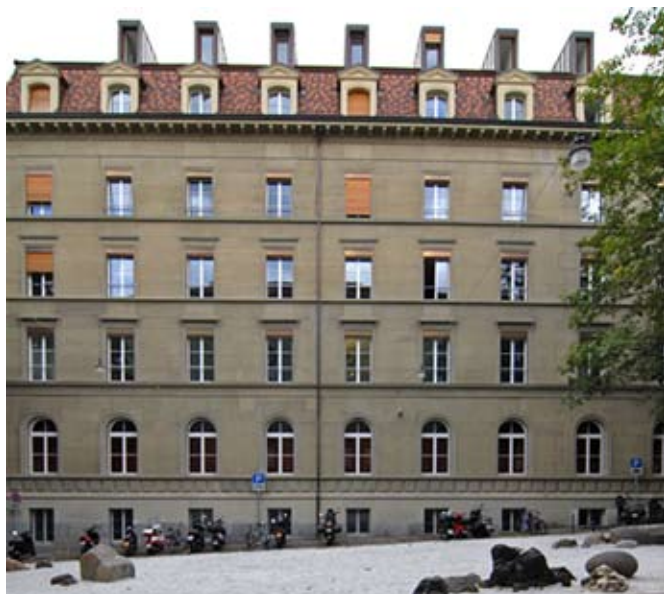
Les planchers avec des poutres en bois et les parois en maçonnerie de pierre naturelle pénalisent la tenue au séisme de l'édifice. La transmission des efforts horizontaux des planchers aux parois est insuffisante. Certaines parois sont interrompues au rez-de-chaussée. De plus, quelques parois offrent une sécurité critique au renversement perpendiculaire à leur plan.

*Vue de la façade ouest en pierre naturelle.*

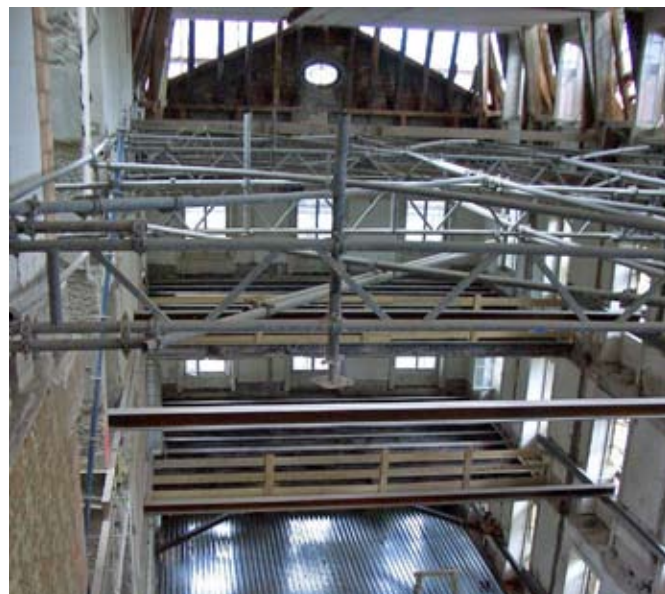
*Remplacement des anciens planchers avec des poutres en bois par des planchers en béton dans l'aile est.*

Le confortement doit se conformer aux impératifs de la protection des monuments historiques. Les planchers avec des poutres en bois de l’aile est sont remplacés par des planchers en béton. Les autres planchers sont renforcés par des planchers mixtes bois-béton dans les secteurs critiques. Les nouvelles cages d’escalier sont construites en béton armé sur toute la hauteur du bâtiment.

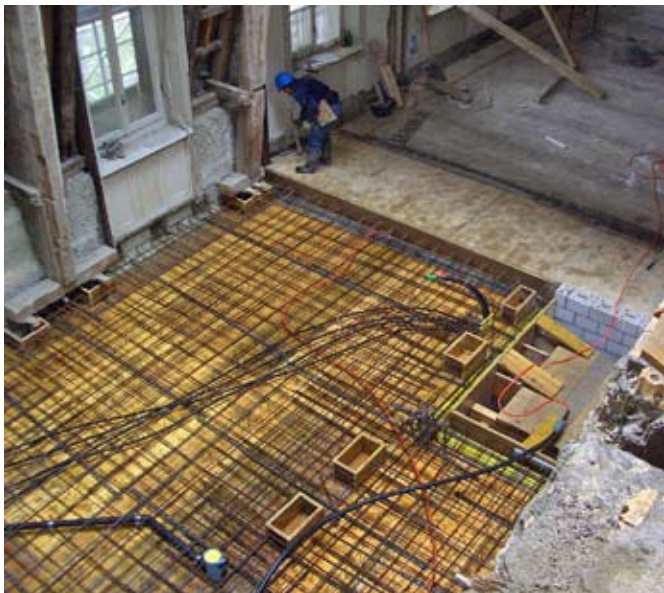
Plancher en béton dans la zone d’un nouveau noyau technique.

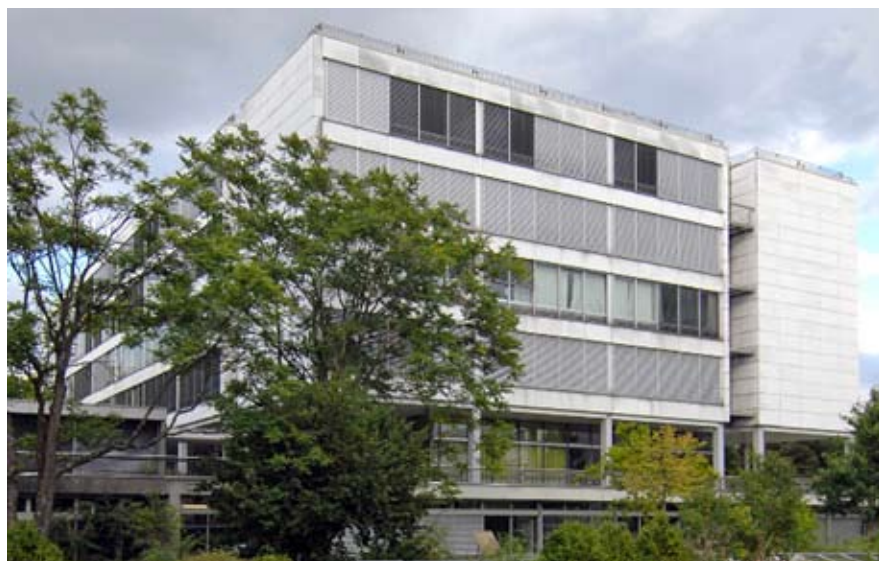
Vue de la façade latérale du bâtiment.

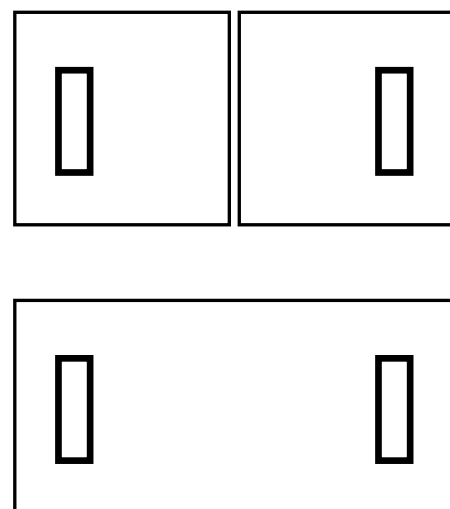
Dans son état initial, le bâtiment est subdivisé en deux moitiés par un joint de dilatation continu sur toute sa hauteur. Chaque moitié est contreventée par un noyau d'ascenseur excentré. Du fait des oscillations en flexion et en torsion qui affecteraient ses deux parties en cas de séisme, l'ouvrage est déjà menacé d'effondrement à la hauteur du joint de dilatation sous l'effet de faibles sollicitations sismiques. Considéré de l'extérieur, son rez-de-chaussée transparent semble présenter un cas typique de rez-de-chaussée flexible. Cependant, grâce aux deux noyaux d'ascenseurs massifs passant par tous les étages, son système porteur peut être considéré comme régulier en élévation.

Schéma en plan de l'état initial avec deux moitiés de bâtiment contreventées par des noyaux excentrés (haut) et schéma en plan de l'état après confortement avec un bâtiment contreventé de manière symétrique.

Les joints de dilatation traversant la dalle de tous les étages au milieu du bâtiment sont clavés. On obtient ainsi, en exploitant les deux noyaux d'ascenseurs élancés en béton armé, un sys-

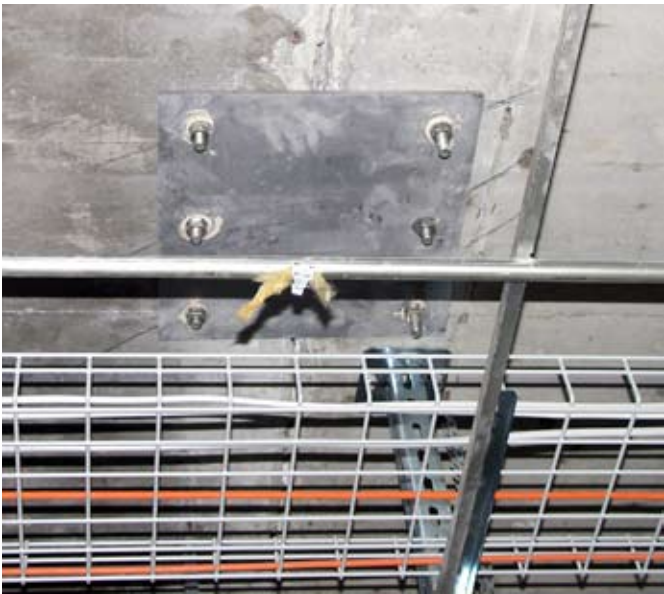
Clavage du joint dans les dalles d’étage par des plaques en acier disposées sur les deux faces des dalles.

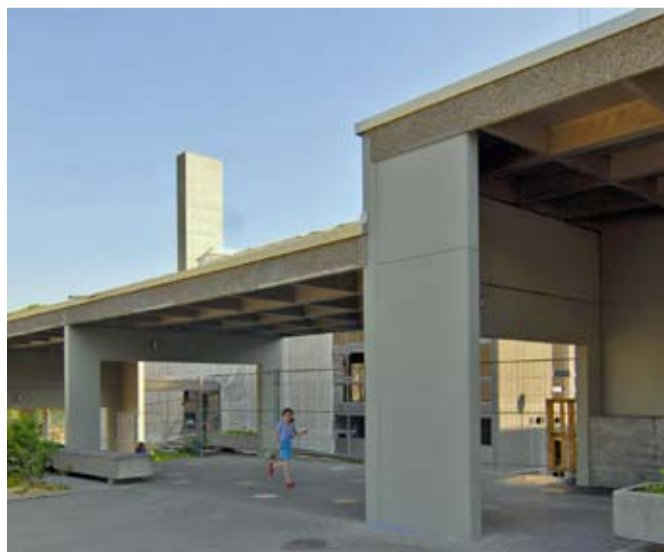
*Galerie de liaison confortée longitudinalement par des parois en béton armé.*

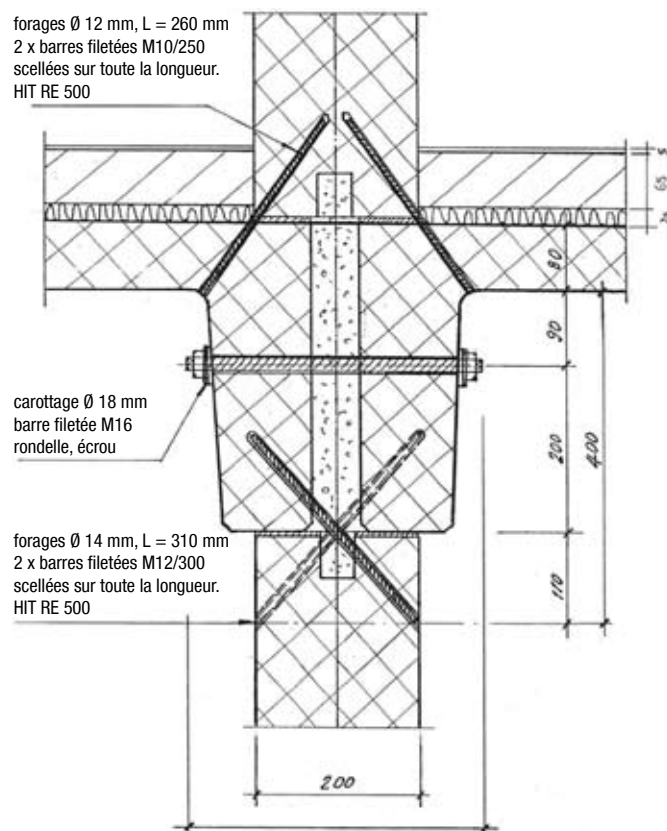
*Coupe à travers l'assise des planchers en caissons, avec les nouveaux éléments de liaison assurant le confortement parasismique.*

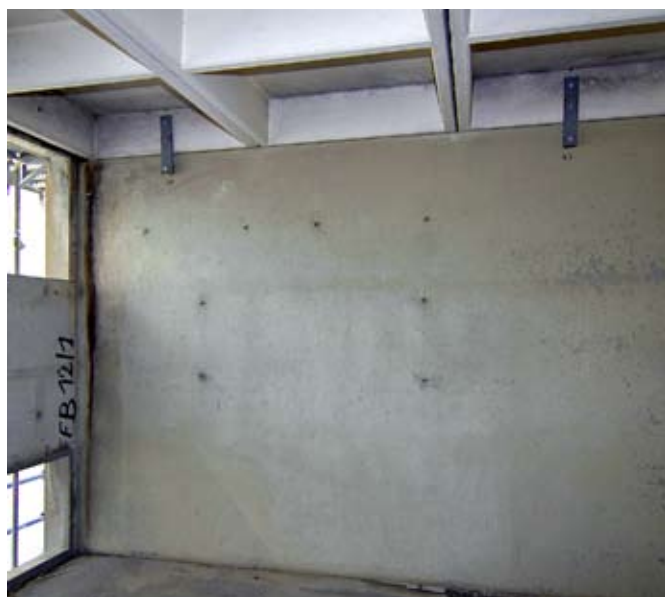
*Attaches appliquées a posteriori pour relier le plancher en caissons aux parois.*

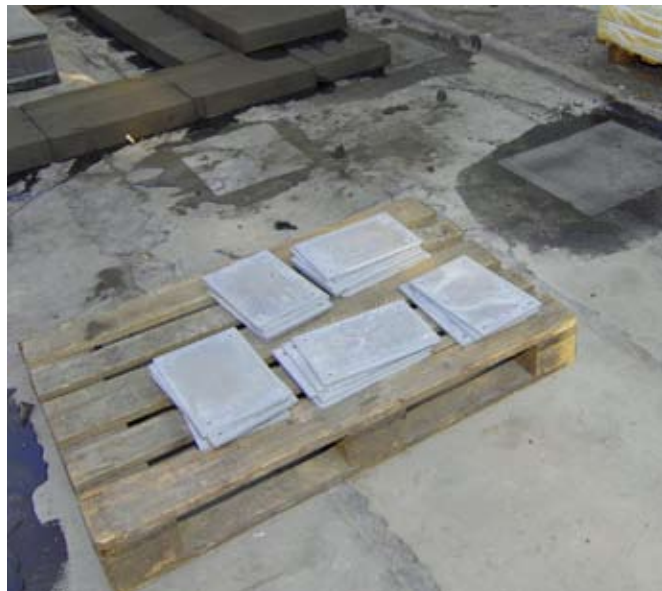
*Plaques en acier destinées à relier des éléments de toiture.*

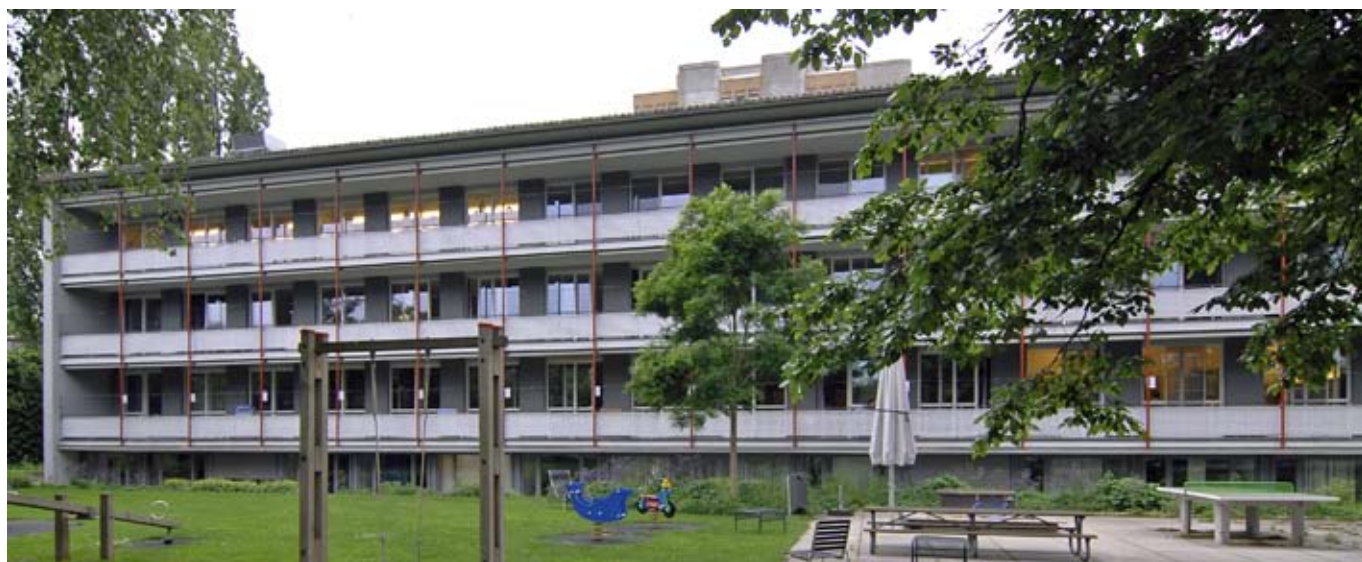
*Vue de la façade longitudinale côté jardin.*

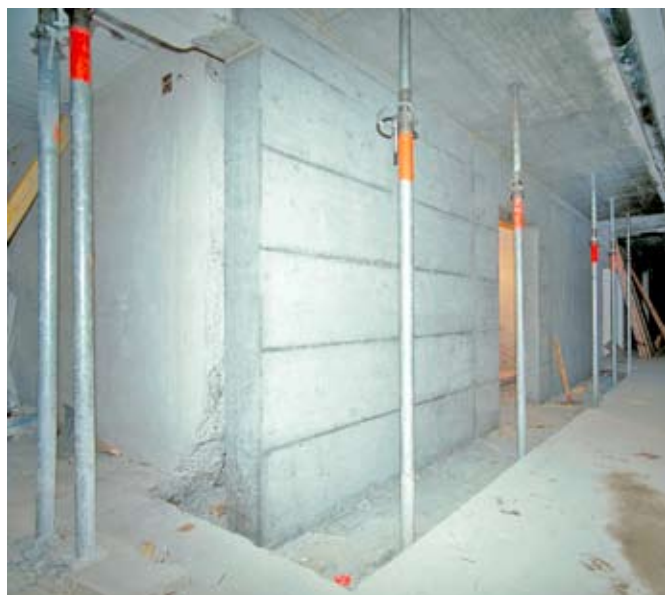
*Nouvelle paroi couplée en béton armé au sous-sol.*

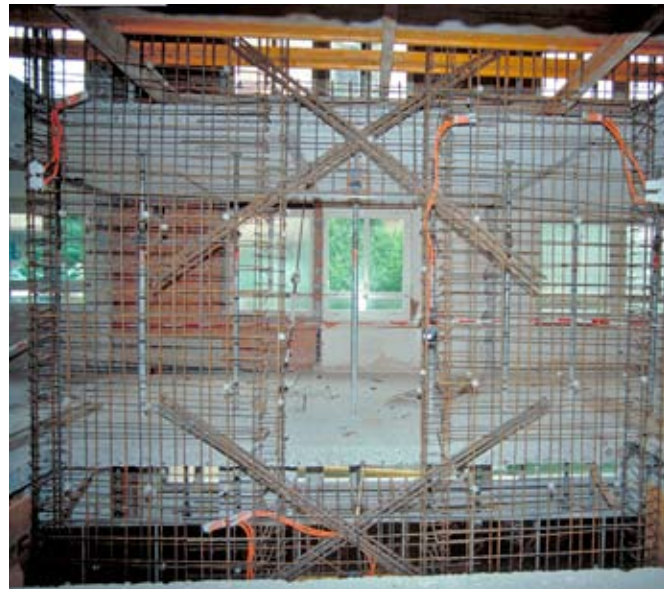
*Armature d'une nouvelle paroi couplée en béton armé au rez-de-chaussée, avec des barres diagonales dans les poutres de liaison.*

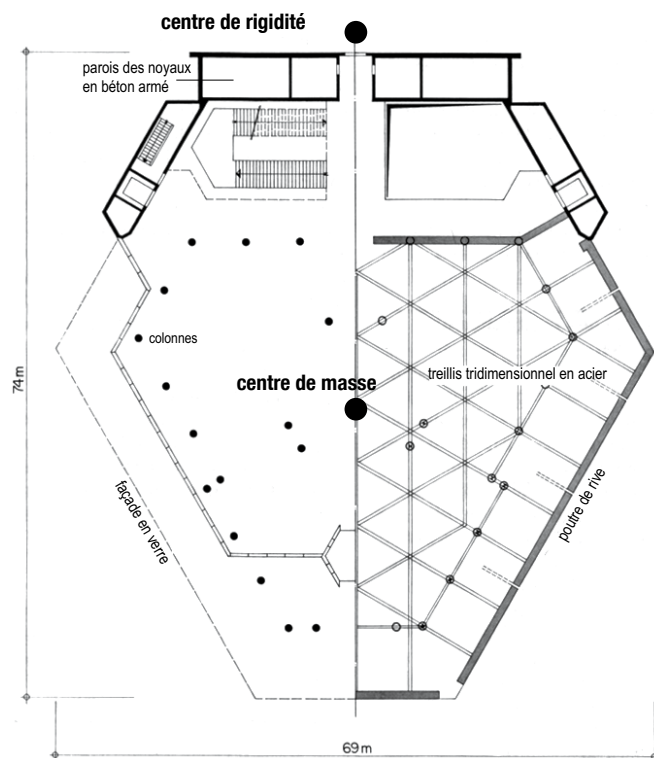
Vues en plan du rez-de-chaussée (à gauche) et de l'espace vide sous le plateau porteur (à droite), avec la position des centres de masse et de rigidité avant le confortement parasismique, selon Schefer, Zwicky & Santschi (1995).

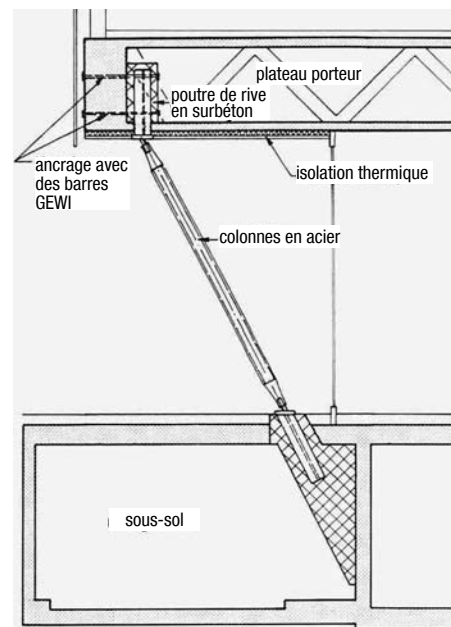
Coupe à travers le nouveau treillis oblique en tubes d'acier installé au rez-de-chaussée (Schefer, Zwicky & Santschi 1995).

Le rez-de-chaussée flexible est conforté par un nouveau treillis oblique formé de tubes d'acier. Cette solution permet d'augmenter la rigidité et la résistance ultime, tout en éliminant le problème d'excentricité affectant le système de contreventement au rez-de-chaussée.

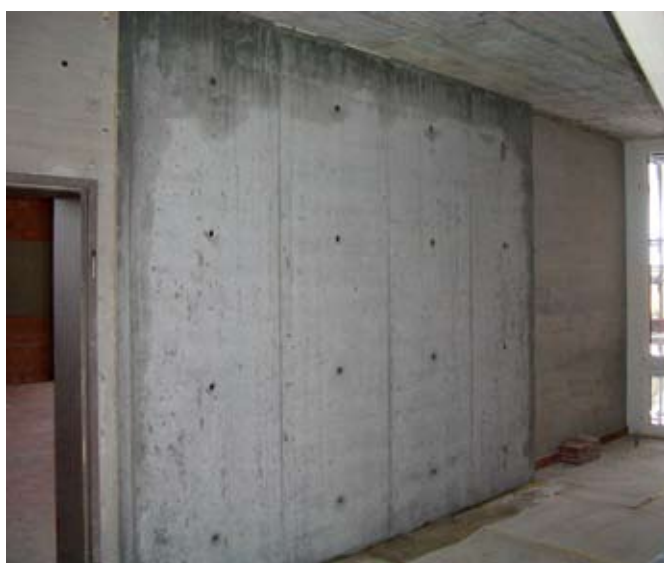
Dans les parois en béton armé de la cage d'escalier, le taux d'armature est insuffisant dans la direction horizontale et verticale. L'étage de toiture surmontant la cage d'escalier est dépourvu d'éléments de contreventement. La dalle de toiture en béton armé repose sur des colonnes bi-articulées. Les parois en maçonnerie des ailes, interrompues par des rangées de fenêtres, ne peuvent reprendre quasiment aucune force horizontale.

*Renforcement d'une paroi en béton armé existante en y accolant une nouvelle paroi de 15 cm d'épaisseur.*

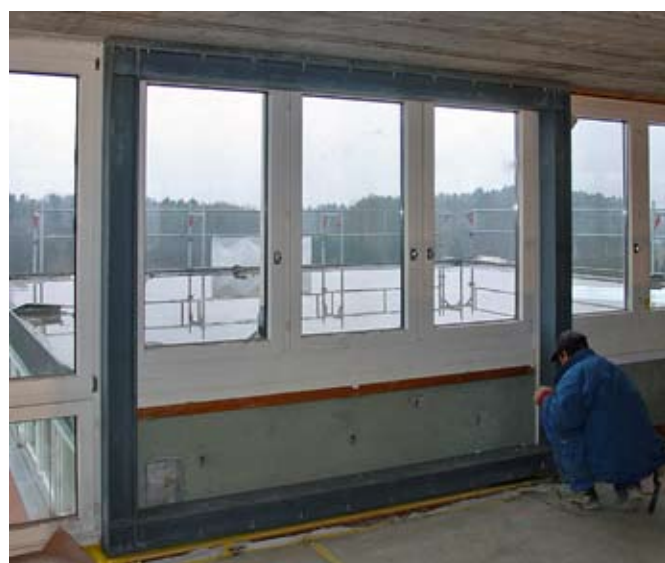
*Contreventement de l'étage de toiture par un nouveau cadre en acier.*

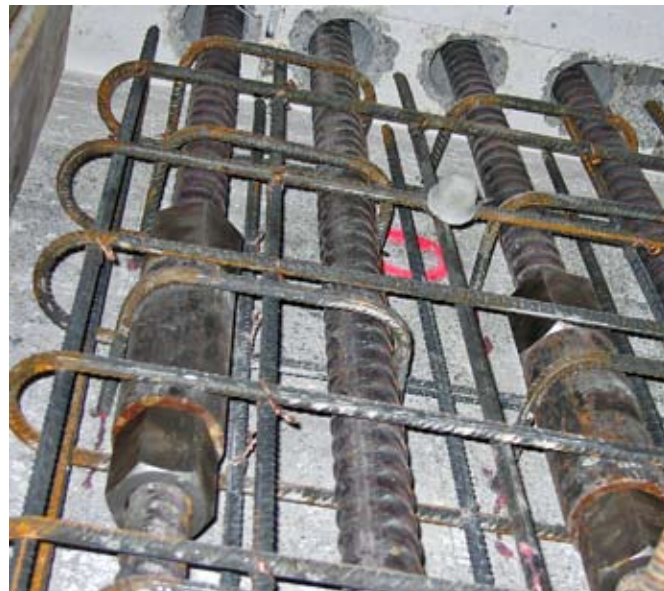
Détail des liaisons d'armature verticale des parois accolées.

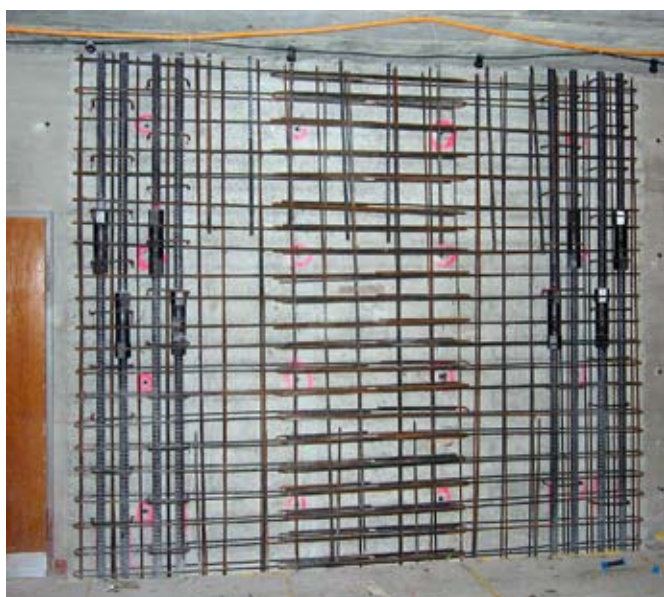
Armature d'une paroi accolée avec les liaisons de l'armature verticale.

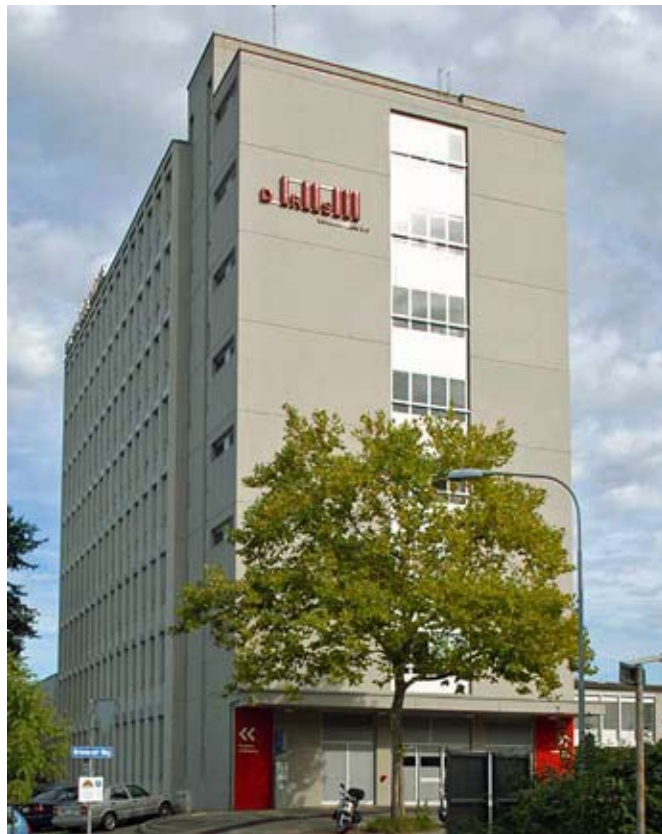
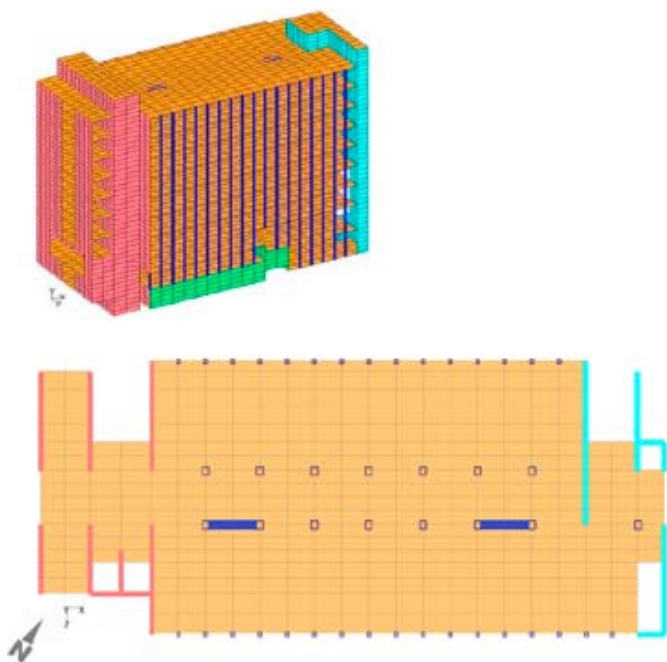
*Modèle d'éléments finis utilisé pour vérifier la sécurité parasismique de l'immeuble (en haut); Vue en plan avec les parois porteuses existantes en béton armé et les nouveaux treillis en acier (bleu foncé, en bas).*

Deux nouveaux treillis en acier de type excentré sont installés pour remédier au manque de contreventement longitudinal (en bleu foncé dans la figure). Vus en plan, ils sont insérés

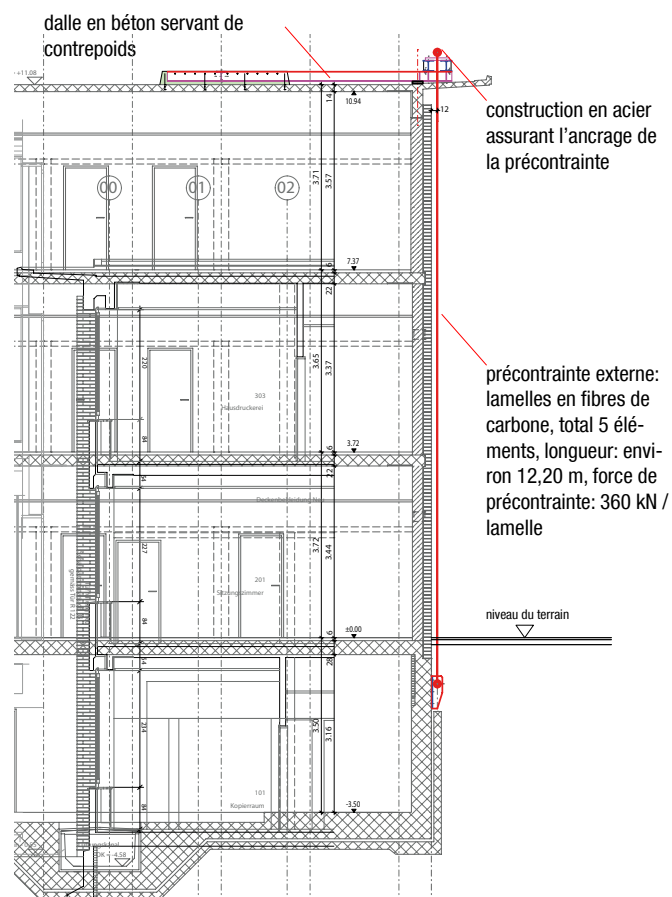
Coupe longitudinale à travers la façade d'extrémité nord, avec les éléments externes précontraints en fibres de carbone.

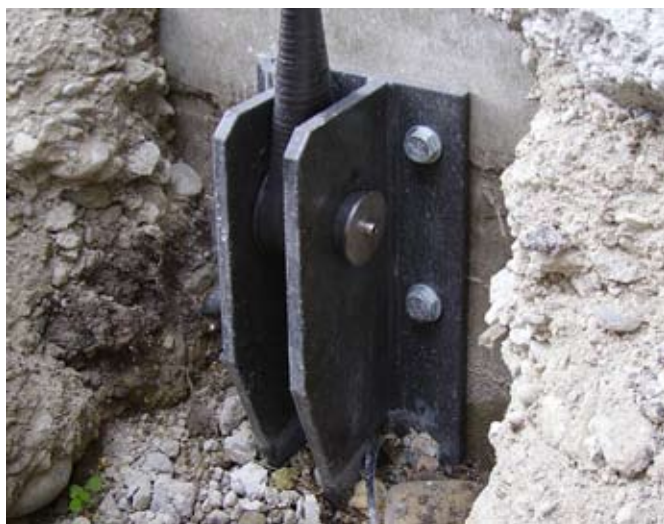
*Ancrage inférieur des éléments précontraints en fibres de carbone contre la paroi de la cave.*

La façade d'extrémité nord, en maçonnerie épaisse de 22 cm, est renforcée par cinq éléments précontraints en plastique renforcé de fibres de carbone de 13 m de long appliqués à l'extérieur. C'est la première fois que de tels éléments sont utilisés pour le confortement parasismique d'un bâtiment (Bachmann, 2007b). La force de précontrainte s'exerçant verticalement de manière excentrée est transmise à la façade d'extrémité de manière centrée par l'intermédiaire d'une construction en acier installée sur le toit.

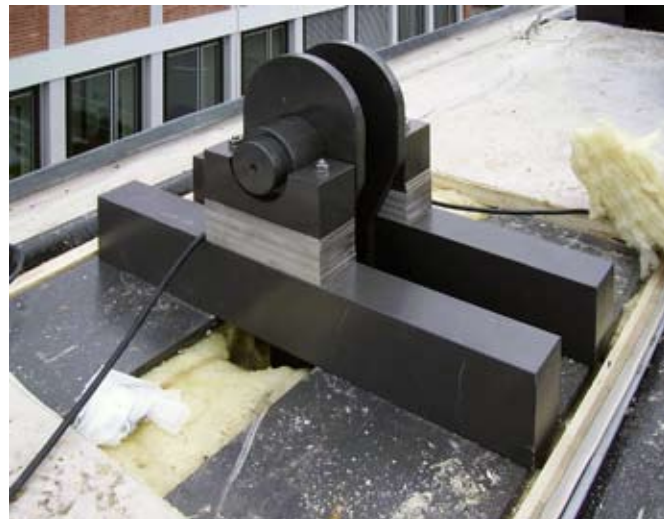
*Ancrage supérieur des éléments en fibres de carbone sur le toit, d'où ils sont précontraints.*

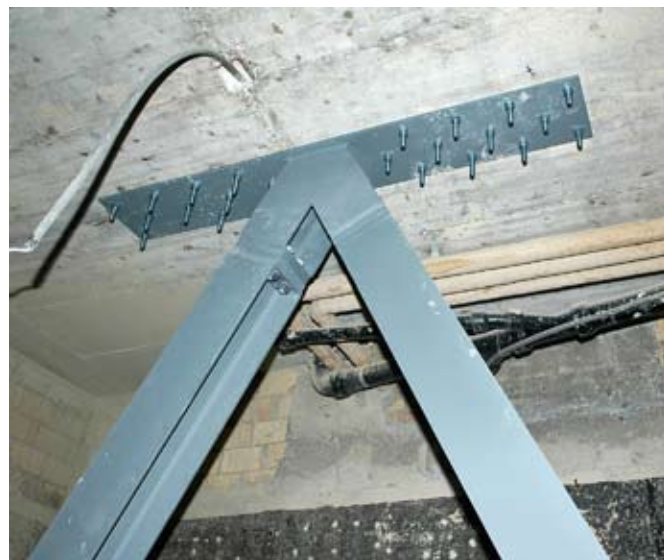
*Ancrage d'un nouveau treillis d'acier en «V» dans la dalle du premier étage.*

Quatre nouveaux treillis en acier en «V» sont installés au rez-de-chaussée, soit deux par direction principale du bâtiment. Leurs réactions verticales sont transmises au sous-sol par de nouvelles colonnes en acier ancrées au moyen de micropieux. Leurs réactions horizontales sont reprises par la dalle existante du rez-de-chaussée.

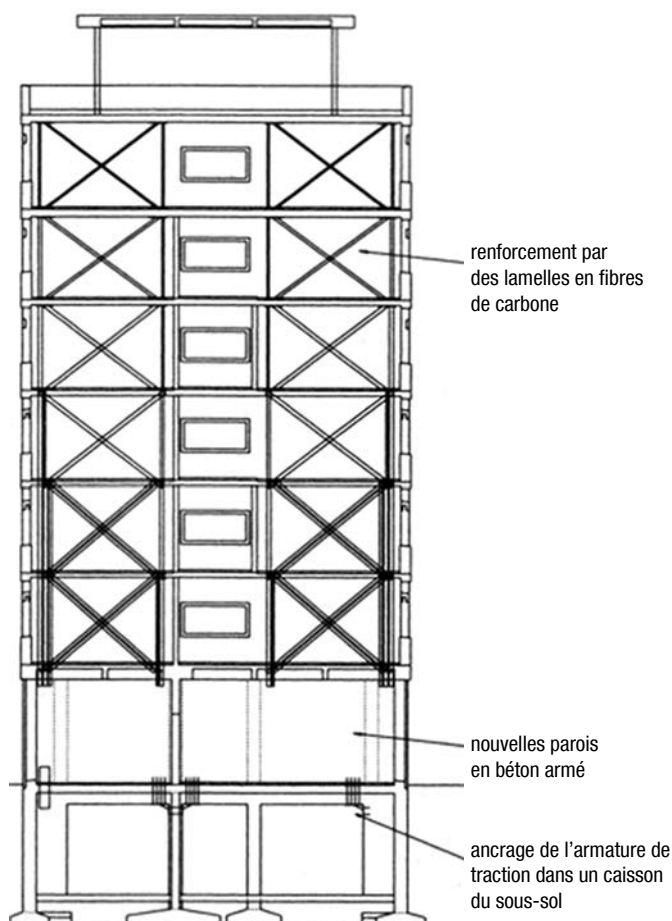
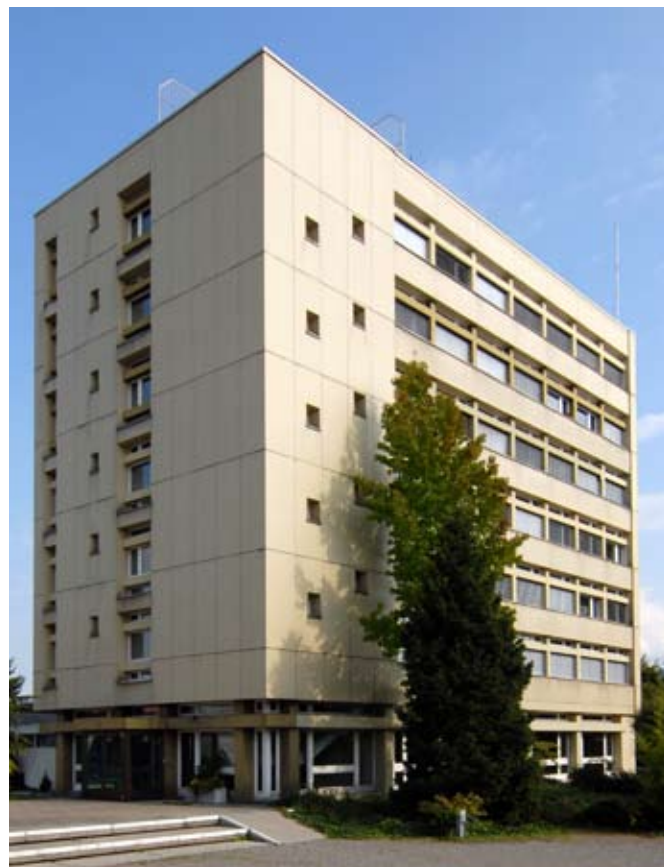
La tenue au séisme de l'immeuble est pénalisée par les parois transversales en maçonnerie non armée. Comme elles s'interrompent au rez-de-chaussée, celui-ci constitue un étage flexible défavorable, soumis en plus à de fortes sollicitations en torsion en cas de séisme.

*Vue de la paroi transversale sud en maçonnerie, avec les mesures de confortement parasismique mises en œuvre: nouvelles parois porteuses en béton armé au rez-de-chaussée et renforcement par des lamelles en fibres de carbone dans les étages (Borgogno, 2001)*

Dans la direction transversale, les parois en maçonnerie de la façade sud sont renforcées du premier au sixième étage par des lamelles entrecroisées en fibres de carbone. Du côté de la cage d'escalier, ce renforcement est limité aux étages quatre à six. Une nouvelle paroi en béton armé est appliquée contre des murs préexistants du premier au troisième étage. Des parois en béton armé, ancrées dans le sous-sol rigide, sont rajoutées au rez-de-chaussée. Aucun renforcement n'est nécessaire dans la direction longitudinale.

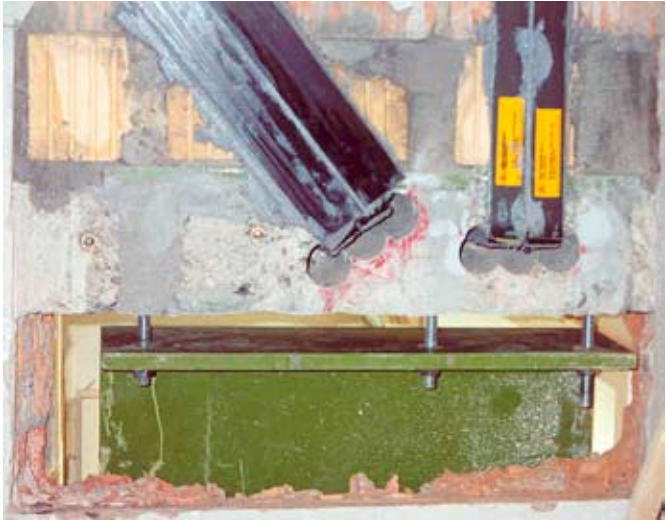
Ancrage des lamelles en fibre de carbone dans les dalles en béton armé à l'aide de cornières résistant au cisaillement.

Les lamelles diagonales en fibres de carbone sont ancrées dans les planchers en béton, dans des trous forés préalablement, au moyen de cornières ad hoc développées récemment. Elles sont fixées par des contreplaques et des barres de traction (figure de droite). Quant aux lamelles verticales en fibres de carbone, la longueur de collage est suffisante pour assurer leur ancrage.

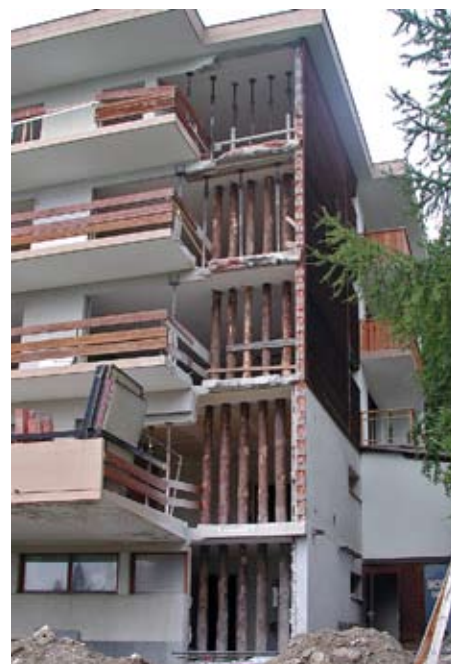
*Transformation de l'angle sud-est.*

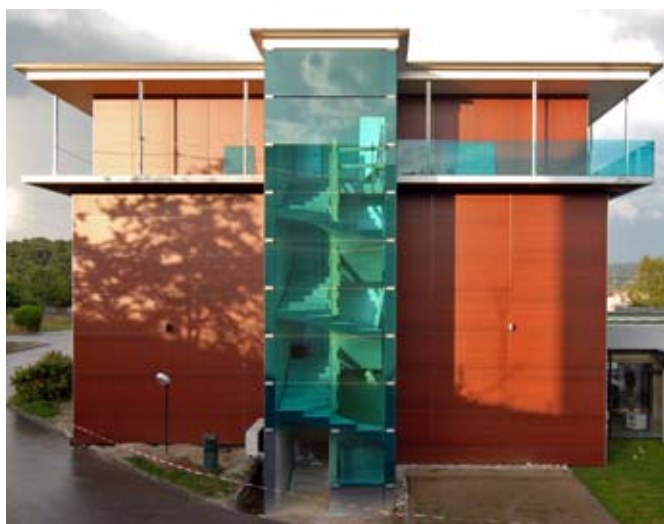
*Façade d'extrémité nord, avec la nouvelle cage d'escalier en béton armé.*

Le bâtiment est stabilisé dans son axe longitudinal par des appuis horizontaux extérieurs liés aux façades d'extrémité, soit deux nouvelles parois triangulaires en béton armé du côté sud et une nouvelle cage d'escalier en béton armé du côté nord. Ces nouveaux appuis extérieurs sont fondés sur des pieux. Les trois joints de dilatation séparant les planchers en béton armé sont clavés au moyen d'un mortier expansif. En outre, l'accrochage des éléments de façade est renforcé.

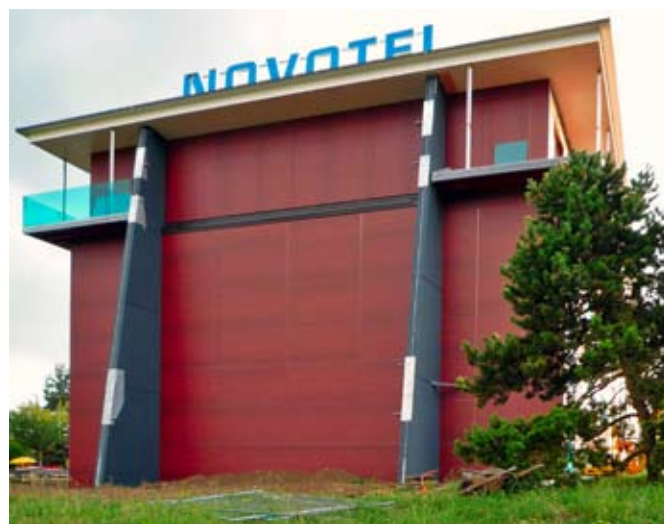
*Façade d'extrémité sud, avec les deux nouvelles parois triangulaires en béton armé.*

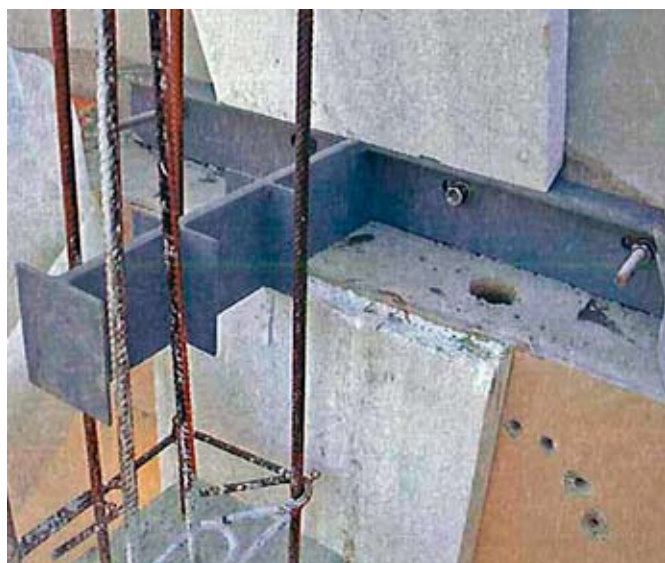
*Élément d'acier en «T» servant à ancrer les nouvelles parois en béton armé dans les planchers existants.*

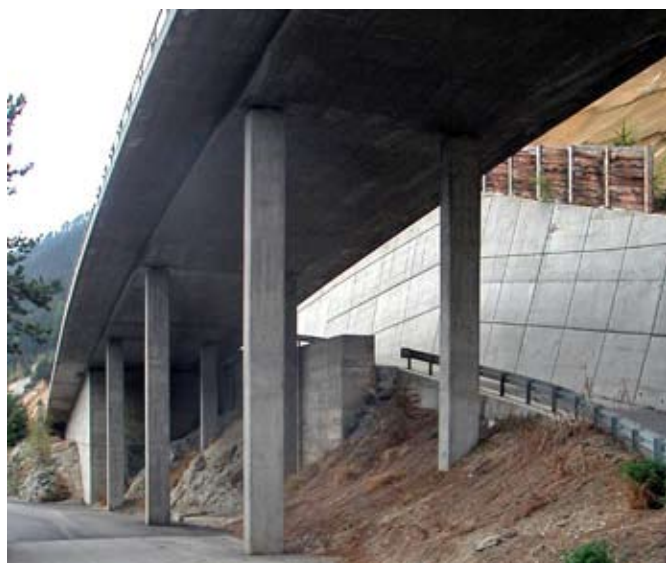
Les appuis rigides sur les culées respectives des deux moitiés du pont ne sont de loin pas à même de reprendre les efforts sismiques. Les grandes différences de hauteur des piliers induisent une répartition inhomogène de la rigidité transversale, avec pour conséquence une sollicitation excessive des piliers très courts dans la direction transversale. Par ailleurs, les poutres risquent de tomber de leurs appuis longitudinaux à la hauteur du joint de dilatation se trouvant sur le pilier médian.

*Vue d'une partie du pont avec des piliers hauts et élancés.*
