# > Confortement parasismique de constructions

*Stratégie et recueil d'exemples en Suisse*

Thomas Wenk, Wenk Erdbeningenieurwesen  
und Baudynamik GmbH, Zurich

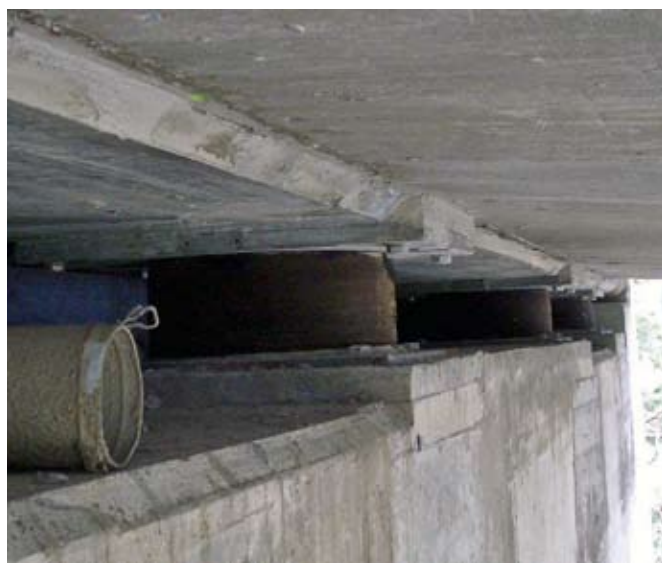
*Confortement parasismique par insertion d'appuis sismiques en caoutchouc stratifié à haut pouvoir amortisseur aux culées.*

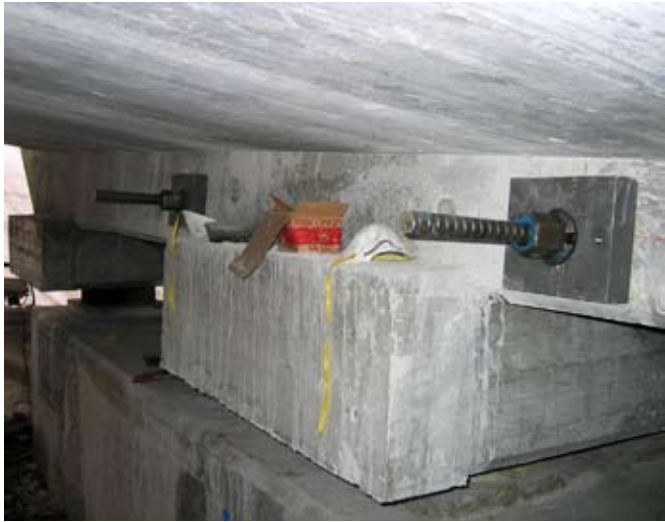
Solidarisation des deux moitiés du pont à la hauteur du joint de dilatation se trouvant initialement au milieu de l'ouvrage.

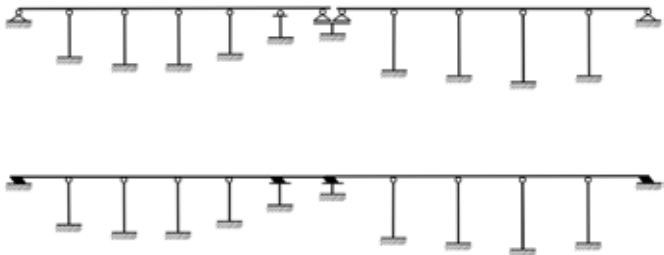
Assise longitudinale: fixe à l'état initial (en haut) et flottante après le confortement parasismique (en bas).

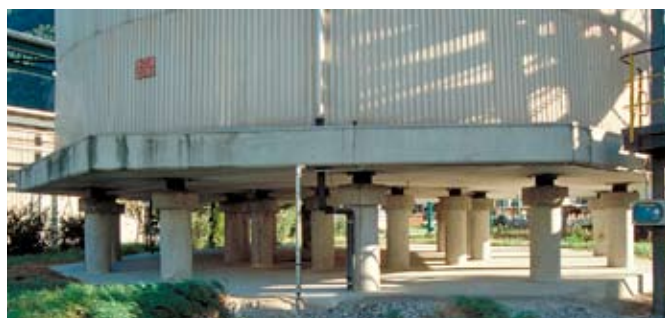
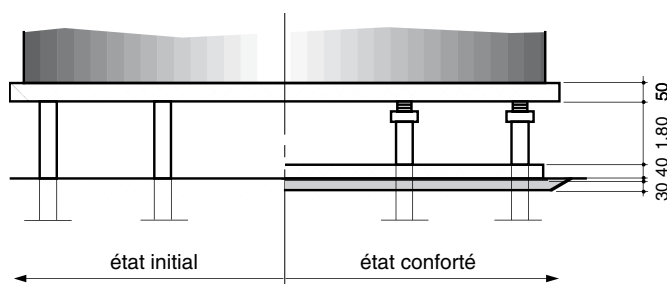
*Etat initial (à gauche) et état au terme du confortement parasismique (à droite), obtenu par l'insertion d'appuis en caoutchouc et l'ajout d'une dalle en béton inférieure (Bachmann, 2000).*

Au lieu d'être renforcée, l'assise horizontale est affaiblie par l'insertion de 26 appuis spéciaux en caoutchouc à haut pouvoir amortisseur. L'assise flottante ainsi obtenue (isolation sismique) a pour effet de déplacer la fréquence fondamentale déterminante de 2,2 Hz à 0,5 Hz. Grâce à ce décalage et à
